# Hydrologisches Management ausgewählter Karwendel Moore 2008-18

## Abschlussbericht 2019

Erstellt im Feber 2019 von DR. GÜNTER HASELWANTER

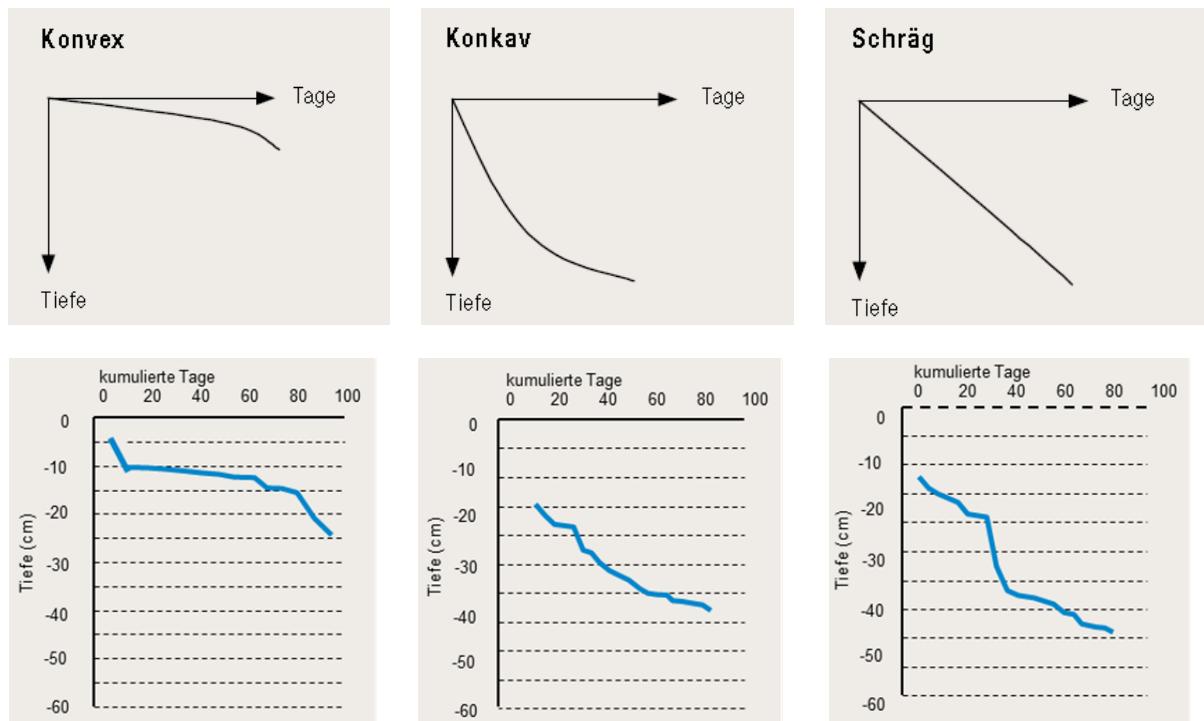
Abb. 1: Dauerlinien des Grundwassers (verändert nach GROSVERNIER & STAUBLI 2009).

GROSVERNIER & STAUBLI (2009) erweitern das Modell von NIEMANN (1973) um „schräge“ Dauerlinien, die keine Dominanz eines bestimmten Grundwasserstandes darstellen, sondern starke Ausprägung von Änderungen darstellen (Abb. 1).

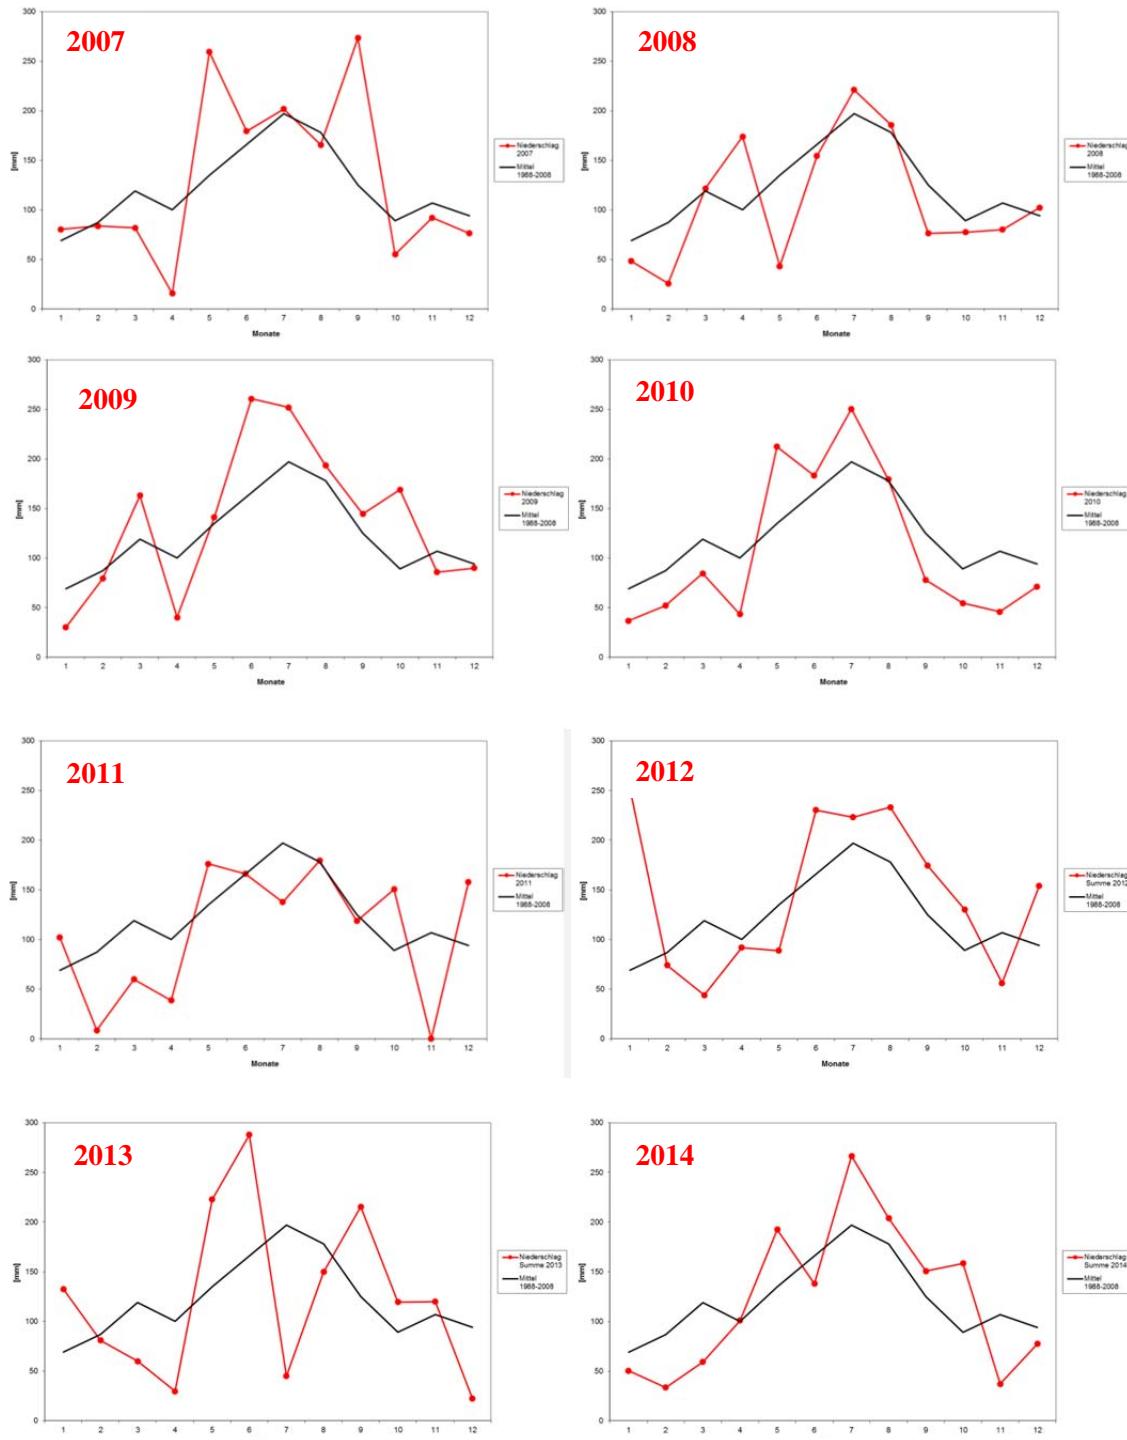
Abb. 2: Monatsniederschlagssummen (schwarze Farbe) in [mm] für die Messperioden 1988-2008 und für das Jahr 2007 (links oben), 2008 (rechts oben), 2009 (links 2. Reihe Mitte), 2010 (rechts 2. Reihe Mitte), 2011 (links 3. Reihe Mitte), 2012 (rechts 3. Reihe Mitte), 2013 (unten links) und 2014 (unten rechts) der Messstation Achenkirch (905m SH) in roter Farbe (Quelle: ZAMG).

Zum besseren Verständnis der Niederschlagsdaten sind in der Abb. 2 & Abb. 3 die langjährigen Monatsniederschlagssummen der Messstation Achenkirch (905m SH) der Messperioden 1988-2008 im Vergleich zu den Jahren 2007 bis 2018 dargestellt.

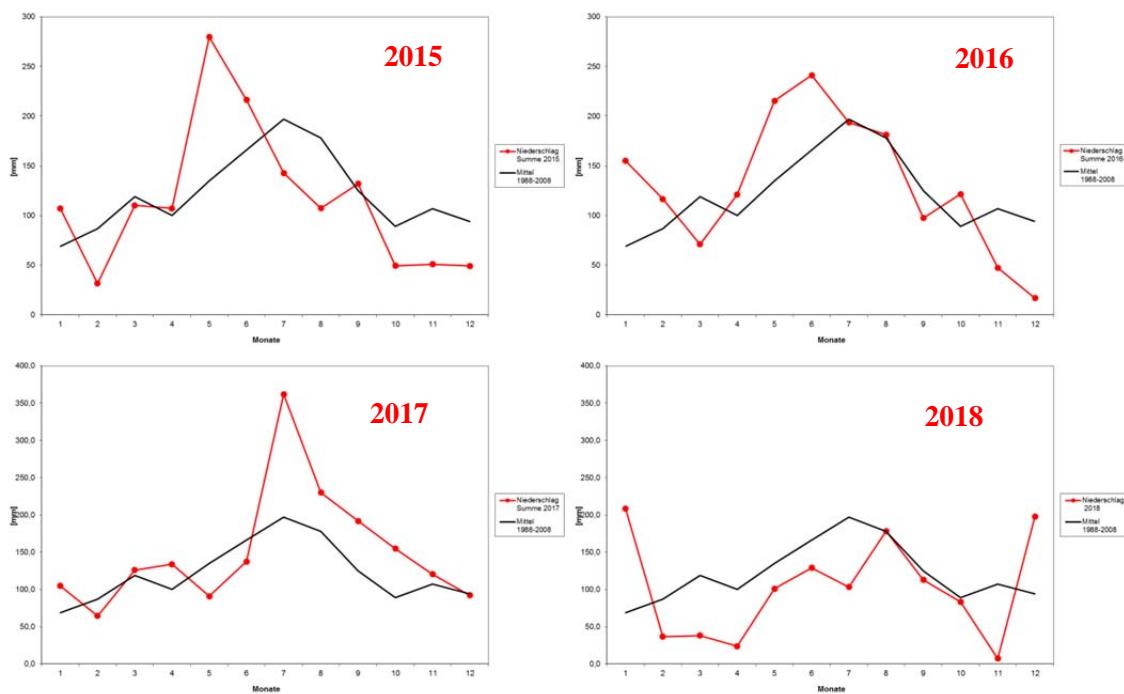
Abb. 3: Monatsniederschlagssummen (schwarze Farbe) in [mm] für die Messperioden 1988-2008, für das Jahr 2015 (links oben), für das Jahr 2016 (rechts oben), für das Jahr 2017 (links unten) und für das Jahr 2018 (rechts oben) der Messstation Achenkirch (905m SH) in roter Farbe (Quelle: ZAMG).

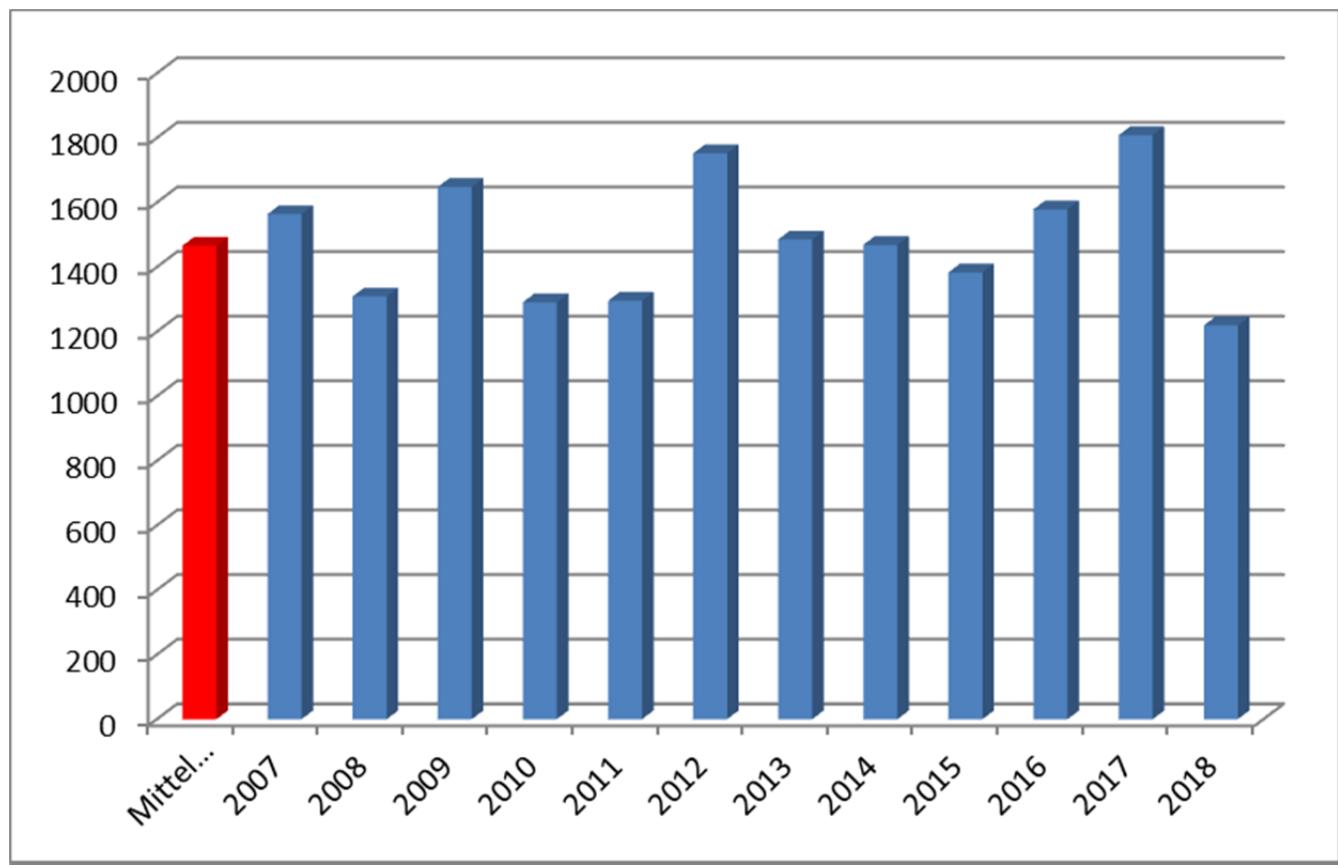
Abb. 4: Summe der Niederschläge der Messstation Achenkirch (905m SH) in [mm] für die Jahre 2007 bis 2018 und Jahresmittel (1988-2008).

Tab. 3, Tab. 4 und Abb. 4 sowie Abb. 5 geben einen differenzierten Daten-Überblick der in Abb. 2 & Abb. 3 dargestellten Verläufe der Monatsniederschlagssummen.

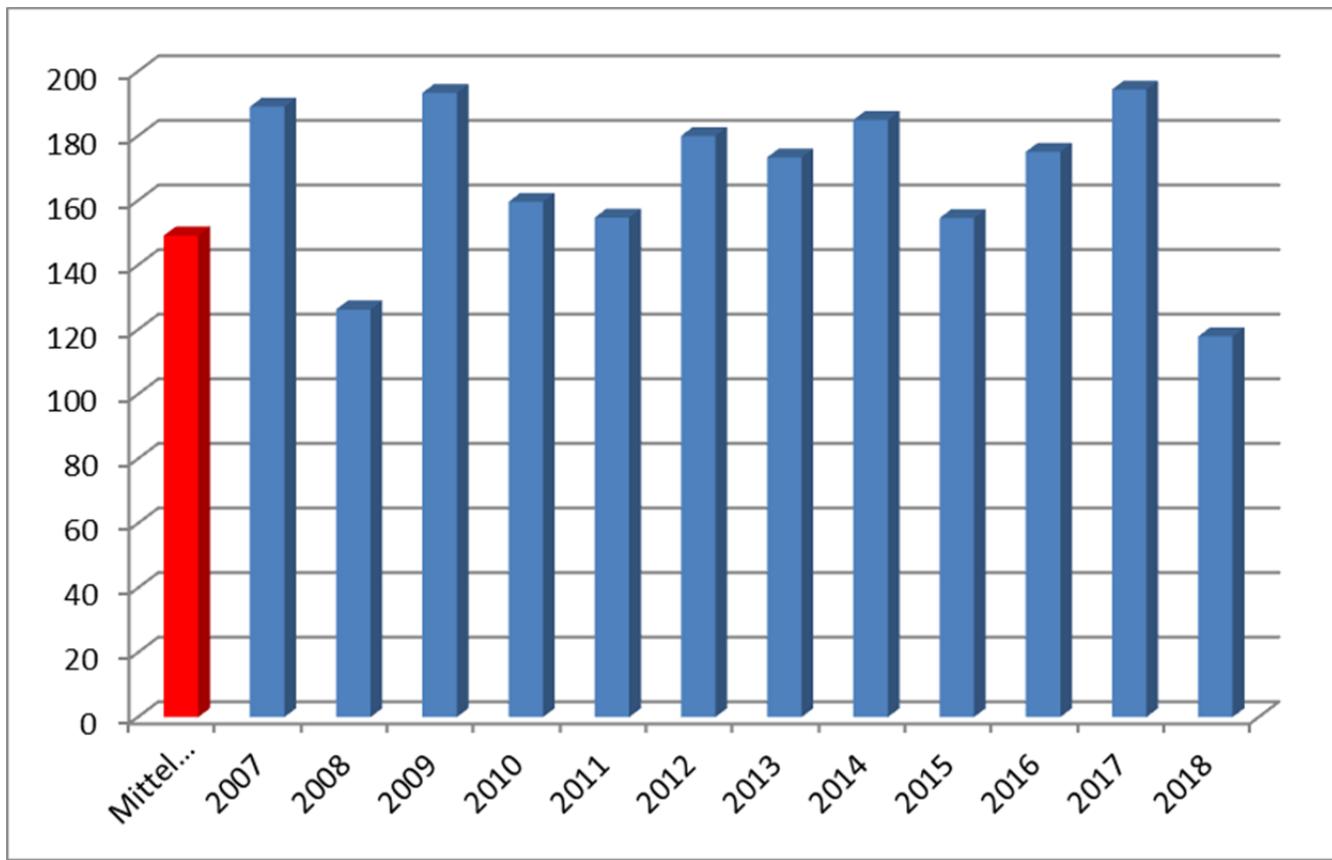
Abb. 5: Summe der Niederschläge während der Vegetationsperiode der Messstation Achenkirch (905m SH) in [mm] für die Jahre 2007 bis 2018 und Jahresmittel (1988-2008) jeweils **von Mai bis Oktober**.

In der Abb. 5 werden die Niederschlagsdaten auf die Vegetationsperiode zusammengefasst. Dabei weisen die angeführten Werte das Jahr 2017 mit 194mm Niederschlag von Mai bis Oktober als feuchtestes und das Jahr 2018 mit nur 117mm als trockenstes aus.

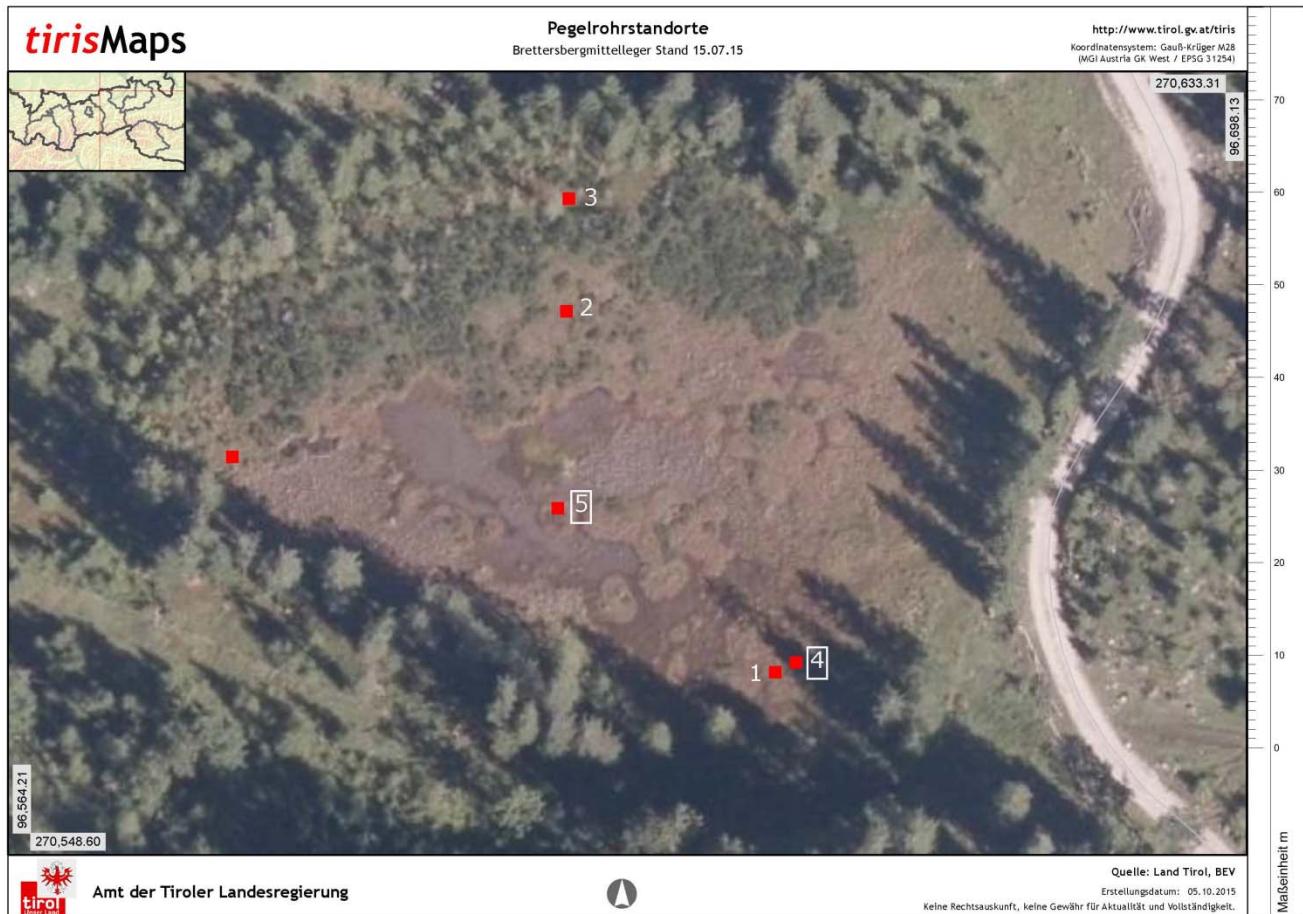
Abb. 6: Arbeitskarte mit Pegelrohren (Quelle Land Tirol, BEV).

Alle Pegelrohr Standorte (01-05) sind in der Abb. 6 dargestellt.

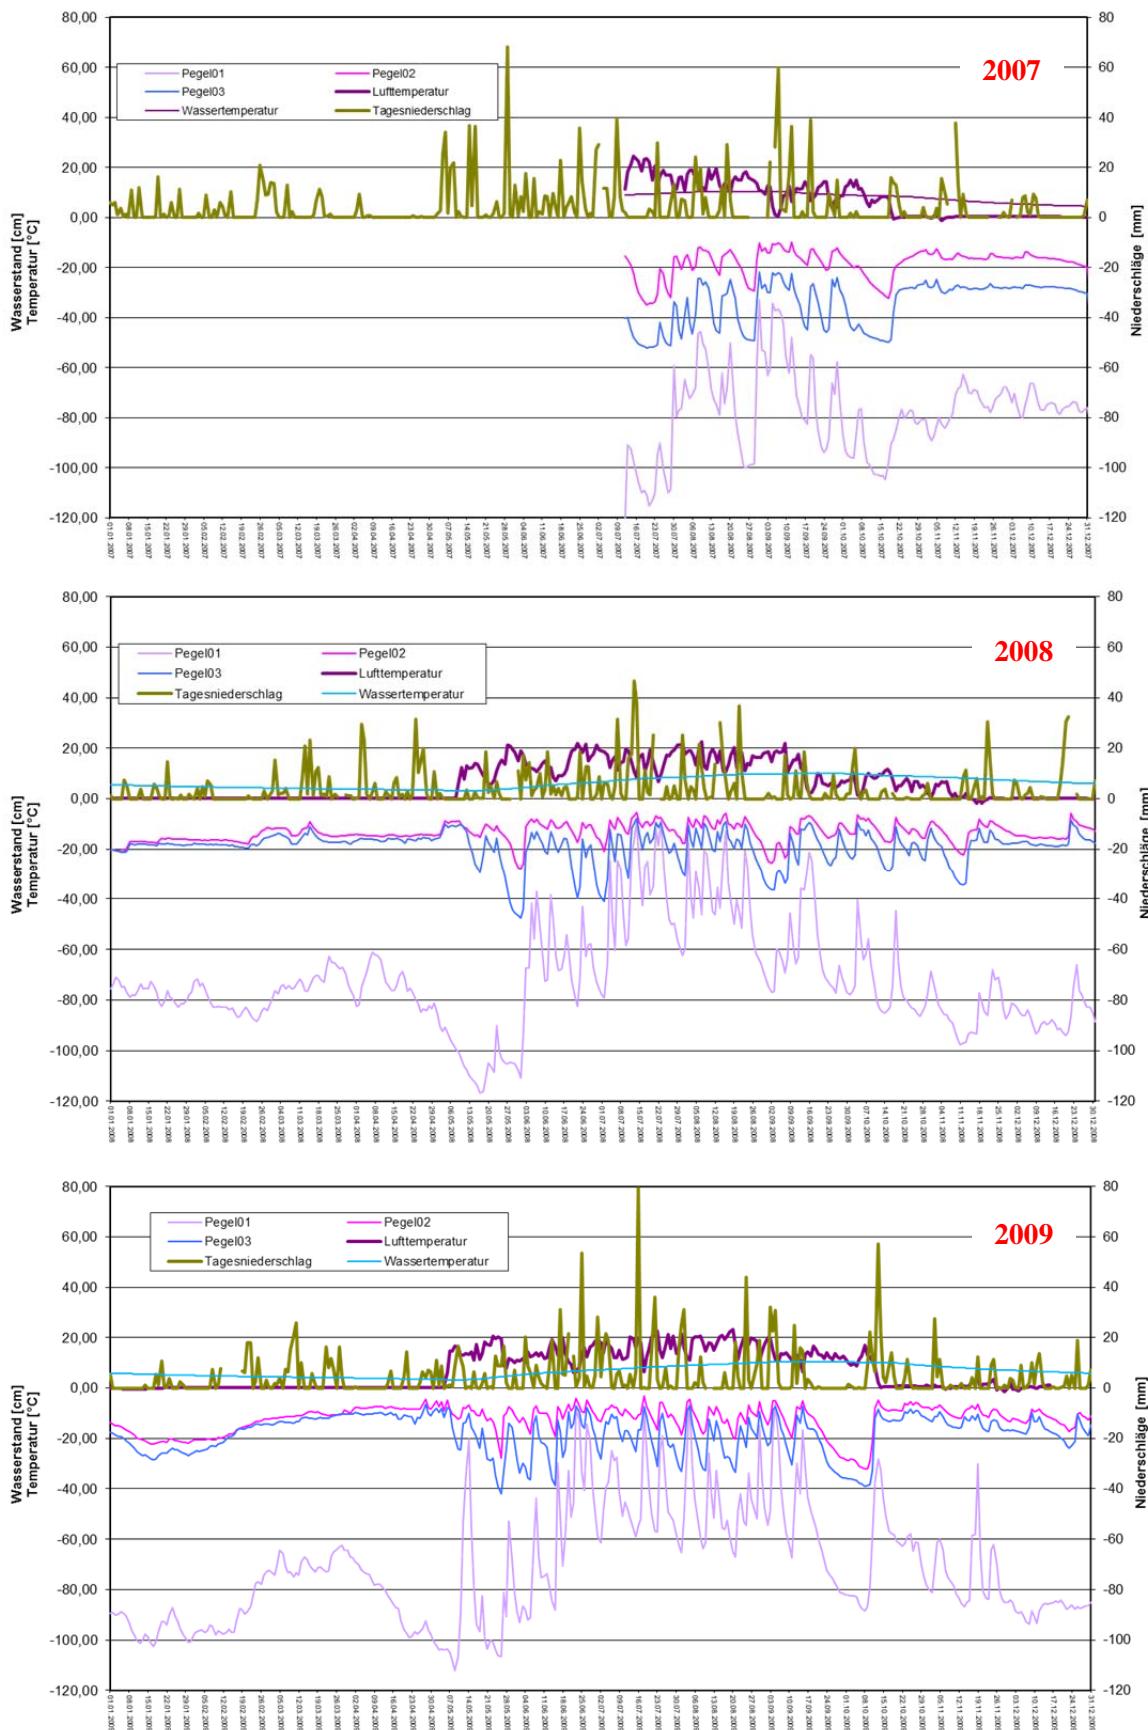
Abb. 7: Grundwasserganglinien Pegel 01 bis 03, sowie Lufttemperatur und Tagesniederschlag beim Brettersberg ML-Moor 2007 (oben), 2008 (Mitte) und 2009 (unten).

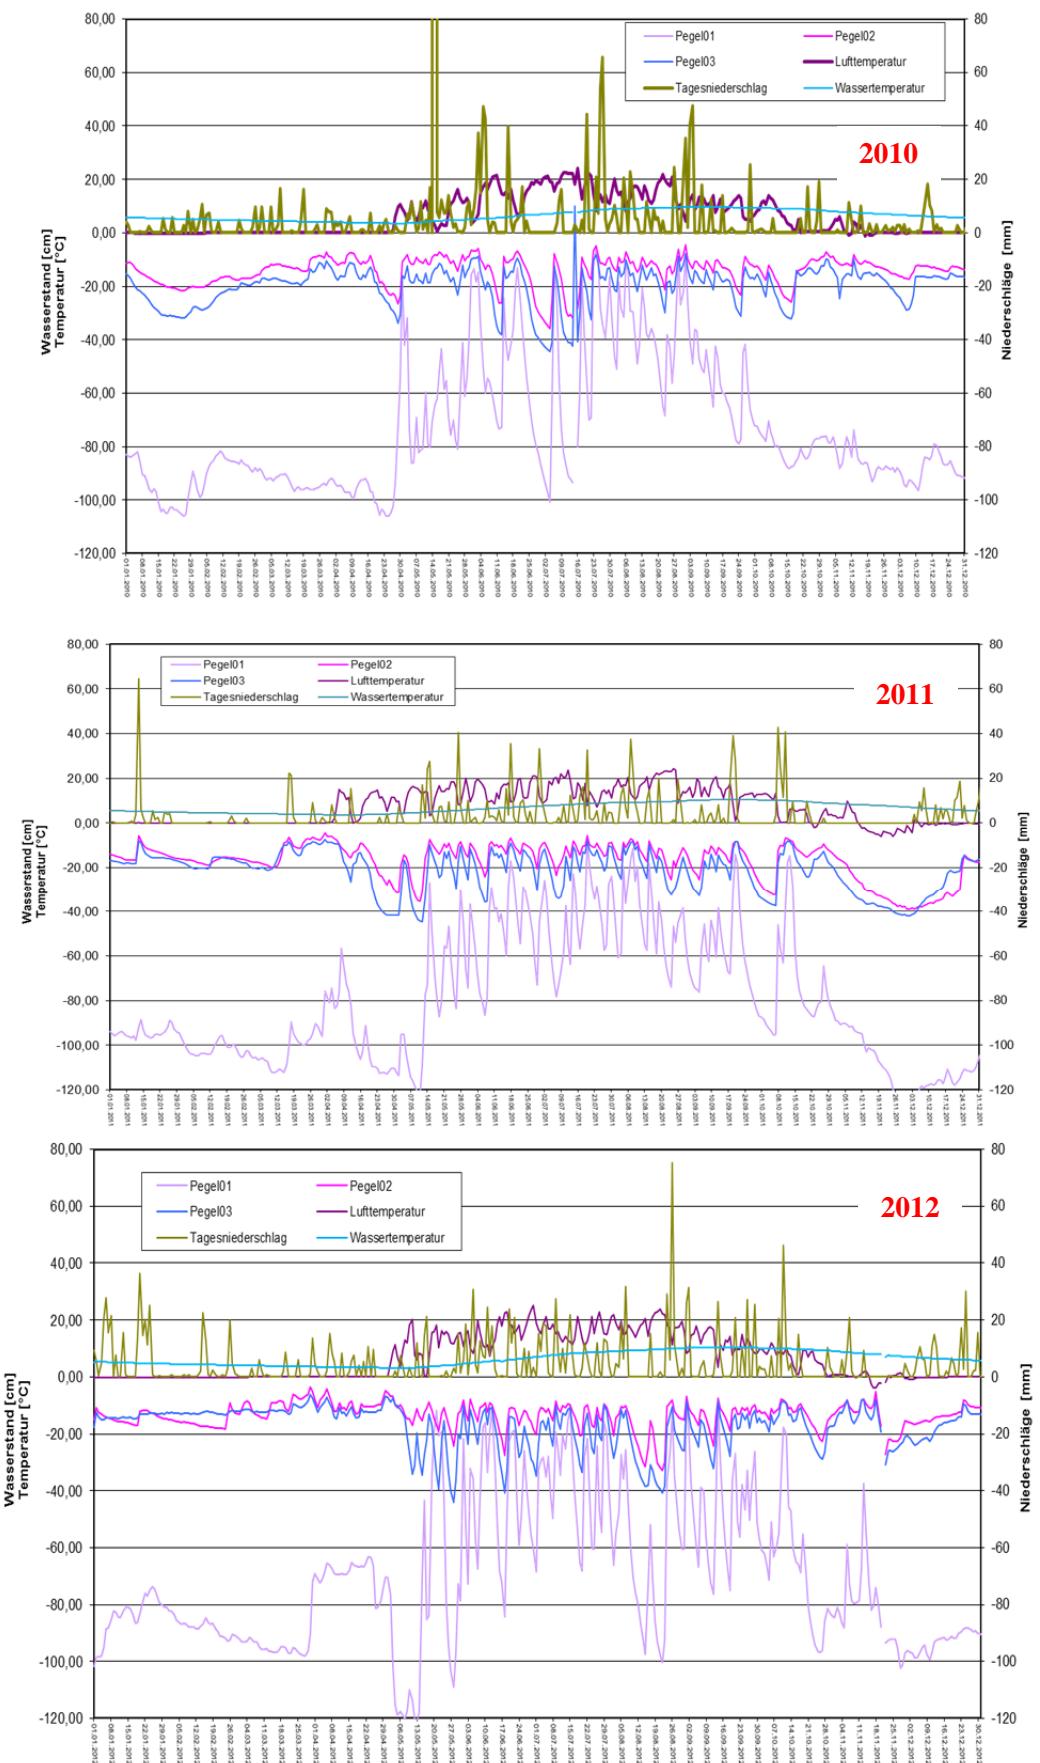
Abb. 8: Grundwasserganglinien Pegel 01 bis 03, sowie Lufttemperatur und Tagesniederschlag beim Brettersberg ML-Moor 2010 (oben), 2011 (Mitte) und 2012 (unten).

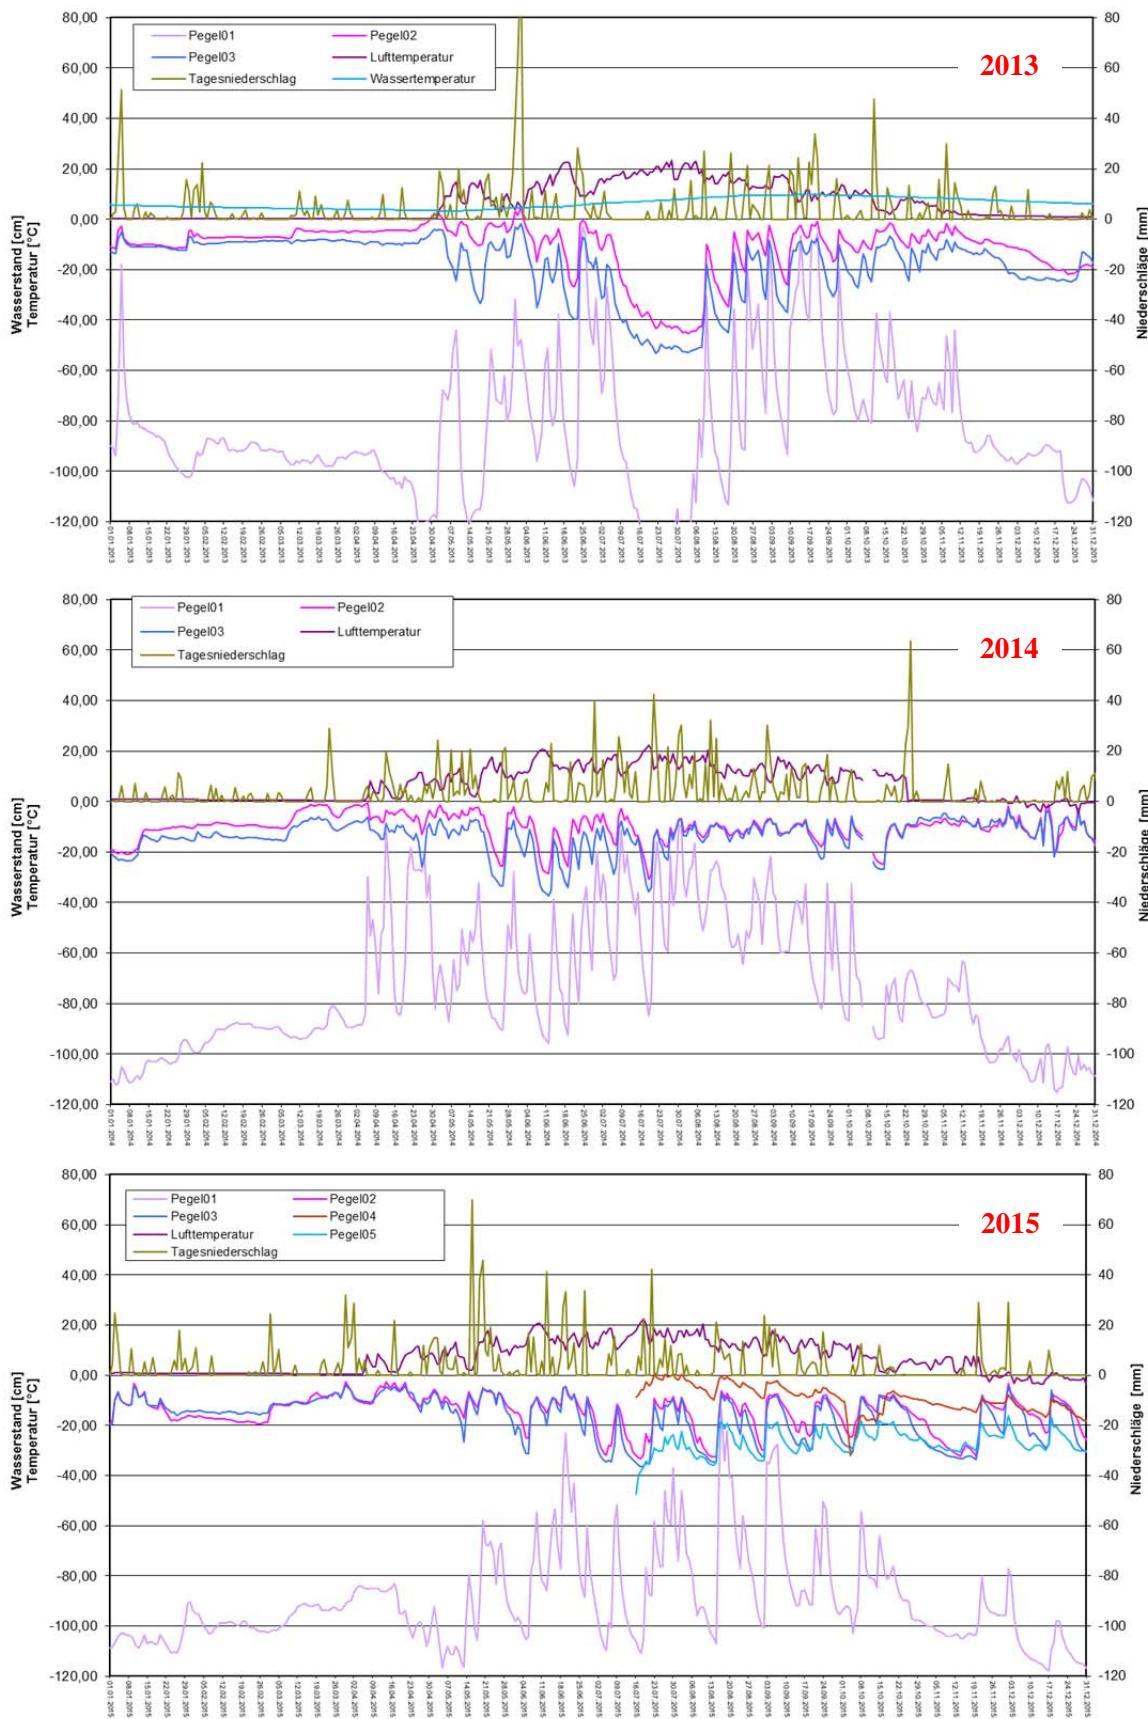
Abb. 9: Grundwasserganglinien Pegel 01 bis 03, sowie Lufttemperatur und Tagesniederschlag beim Brettersberg ML-Moor 2013 (oben), 2014 (Mitte) und 2015 (unten) mit neu errichteten Pegelrohren 04 & 05.

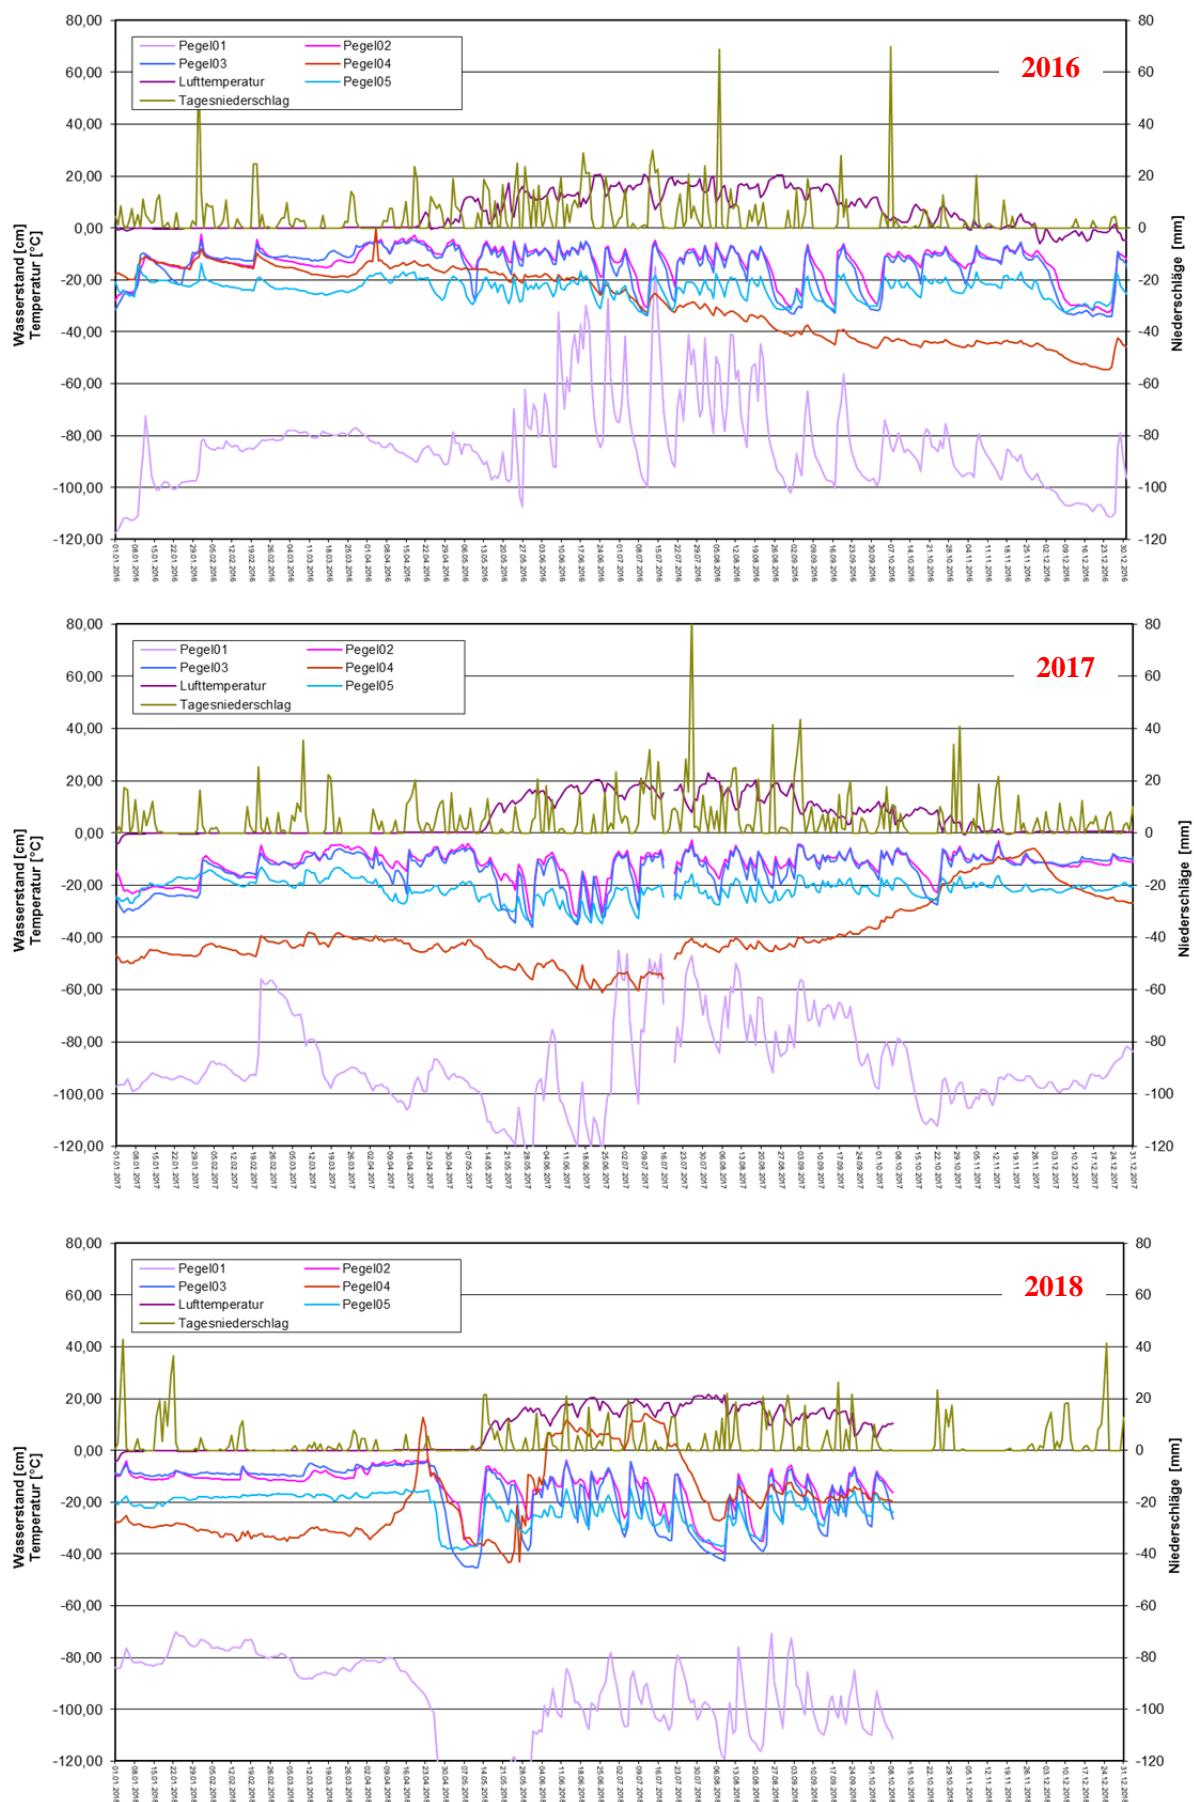
Abb. 10: Grundwasserganglinien Pegel 01 bis 05, sowie Lufttemperatur und Tagesniederschlag beim Brettersberg ML-Moor 2016 (oben), 2017 (Mitte) und 2018 (unten).

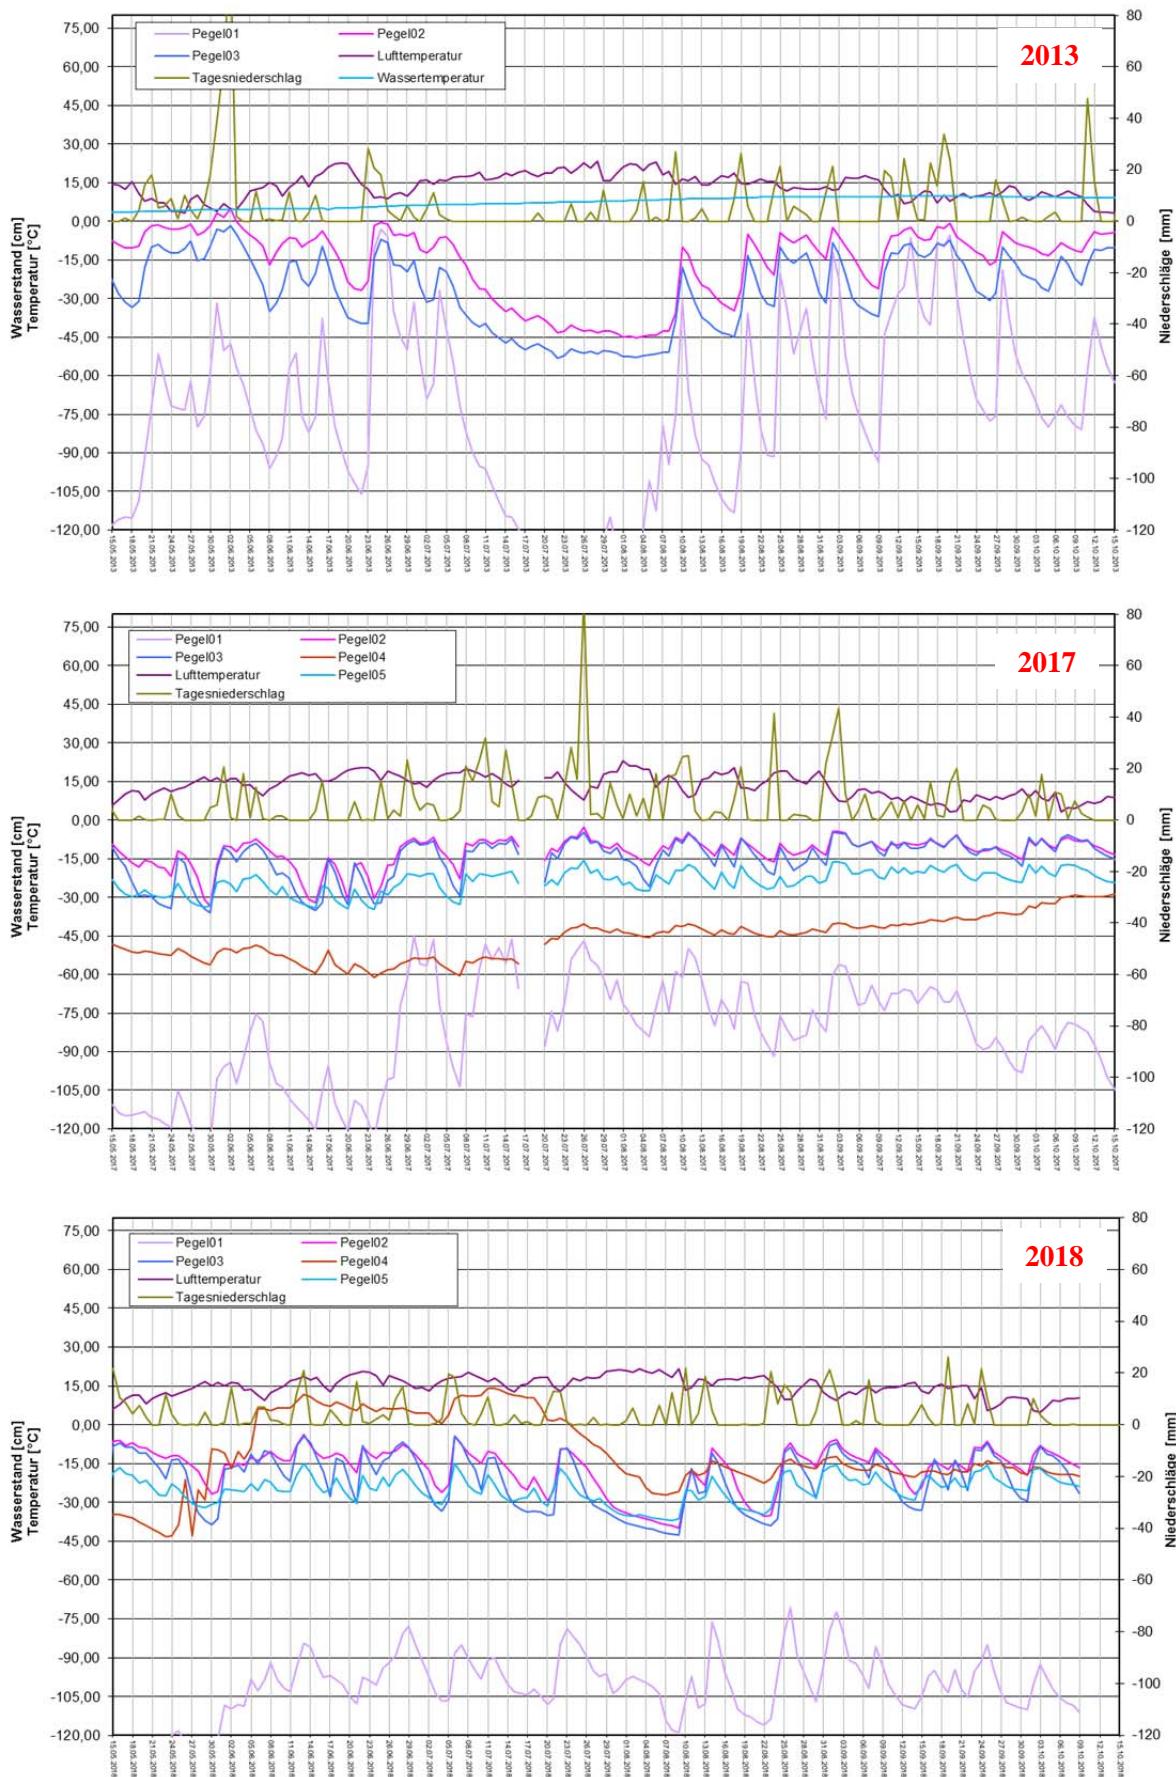
Abb. 11: Grundwasserganglinien vom 15.05. – 15.10. des Pegels 01 bis 05, sowie Lufttemperatur und Tagesniederschlag beim Brettersberg ML-Moor 2013 (oben) 2017 (Mitte) und 2018 (unten).

Die für die Vegetationszeit adaptierten Abbildungen des **Pegelrohr 02** der Wasserganglinien der Jahre 2013, 2017 und 2018 (Abb. 11) ergeben bei Detailanalyse Folgendes:

Laut Tab. 5 werden im Extremjahr 2013 Wasserstände von 15 cm unter Flur an insgesamt 63 Tagen (somit 41% an der gesamten Vegetationsperiode), im „feuchteren“ Jahre 2017 an insgesamt an 24 Tage erreicht (15%) und im trockenen Jahr 2018 an insgesamt 67 Tage erreicht (45%). Gemittelt liegen in ca. 48 Tagen während der Vegetationsperioden 2013-18 bzw. an 32% die Wasserstände unter 15cm unter Flur.

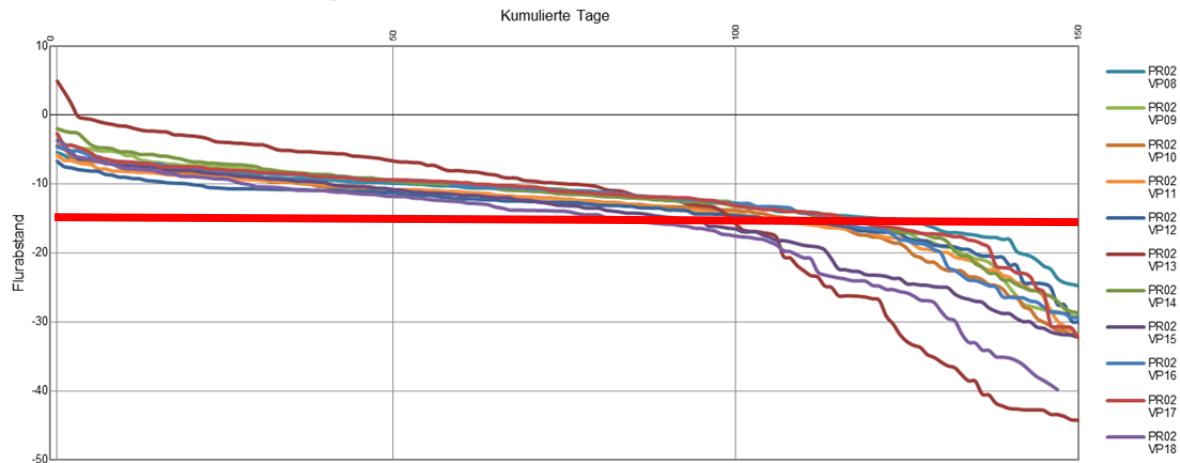
Abb. 12: Dauerlinien des Pegelrohres 02 beim Brettersberg ML-Moor in der Vegetationsperiode für die Jahre 2008 - 2018.

Zur Interpretation der umfangreichen Daten werden anbei nur die Wasserstände im **Pegelrohr 02** verwendet. Dieses ist für den zentralen Hochmoorbereich typisch und hat vollständige Messreihen. In den nachfolgenden Abbildungen sind neben den Dauerlinien des Pegelrohres 02 während der Vegetationszeit (Abb. 12) auch weitere hydrologische Kenngrößen für ein niederschlagsreiches (=2017) bzw. niederschlagsarmes Jahr (=2018) und ein extremes Jahr (=2013) dargestellt (Abb. 13 & Abb. 14).

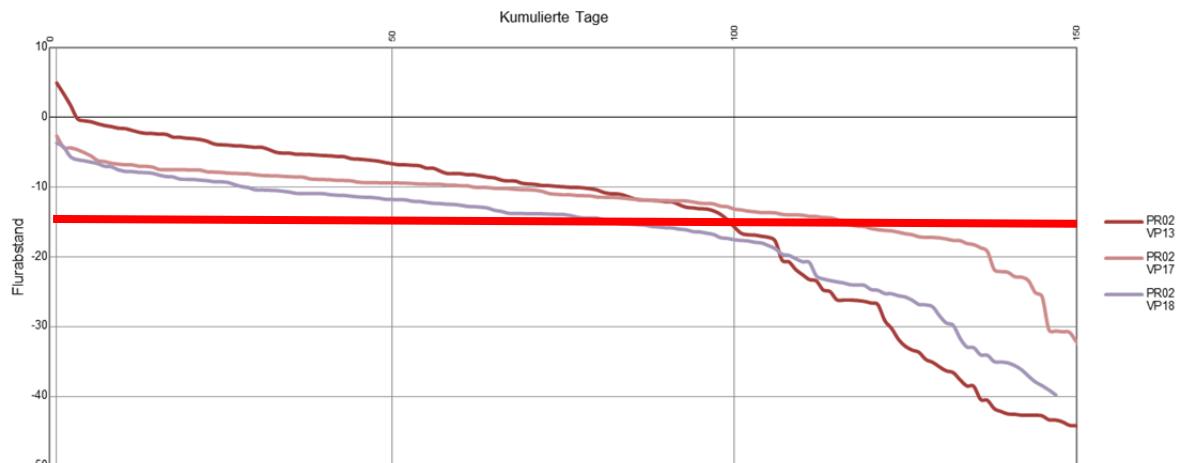
Abb. 13: Dauerlinien des Pegelrohres 02 beim Brettersberg ML-Moor im Vergleich eines niederschlagsarmen (= 2018), niederschlagsreichen (= 2017) und Extrem-Jahres (=2013).

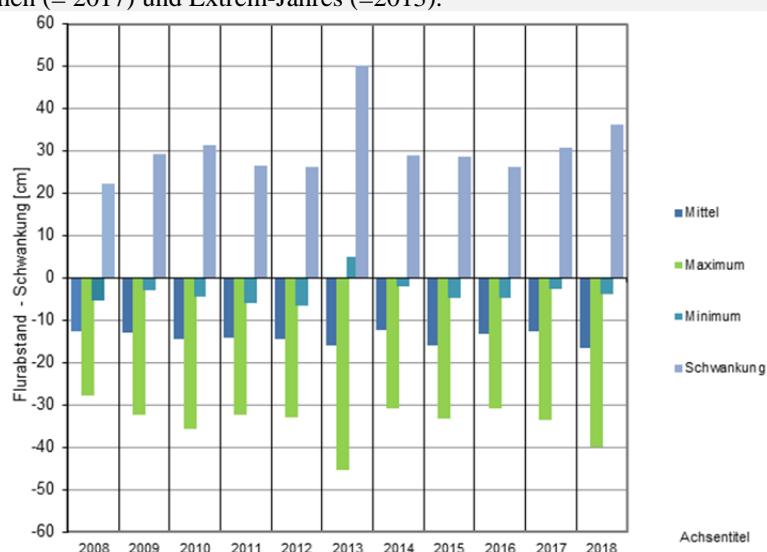
Abb. 14: Hydrologische Kenngrößen des Pegelrohres 02 beim Brettersberg ML-Moor der Jahre 2008-2018.

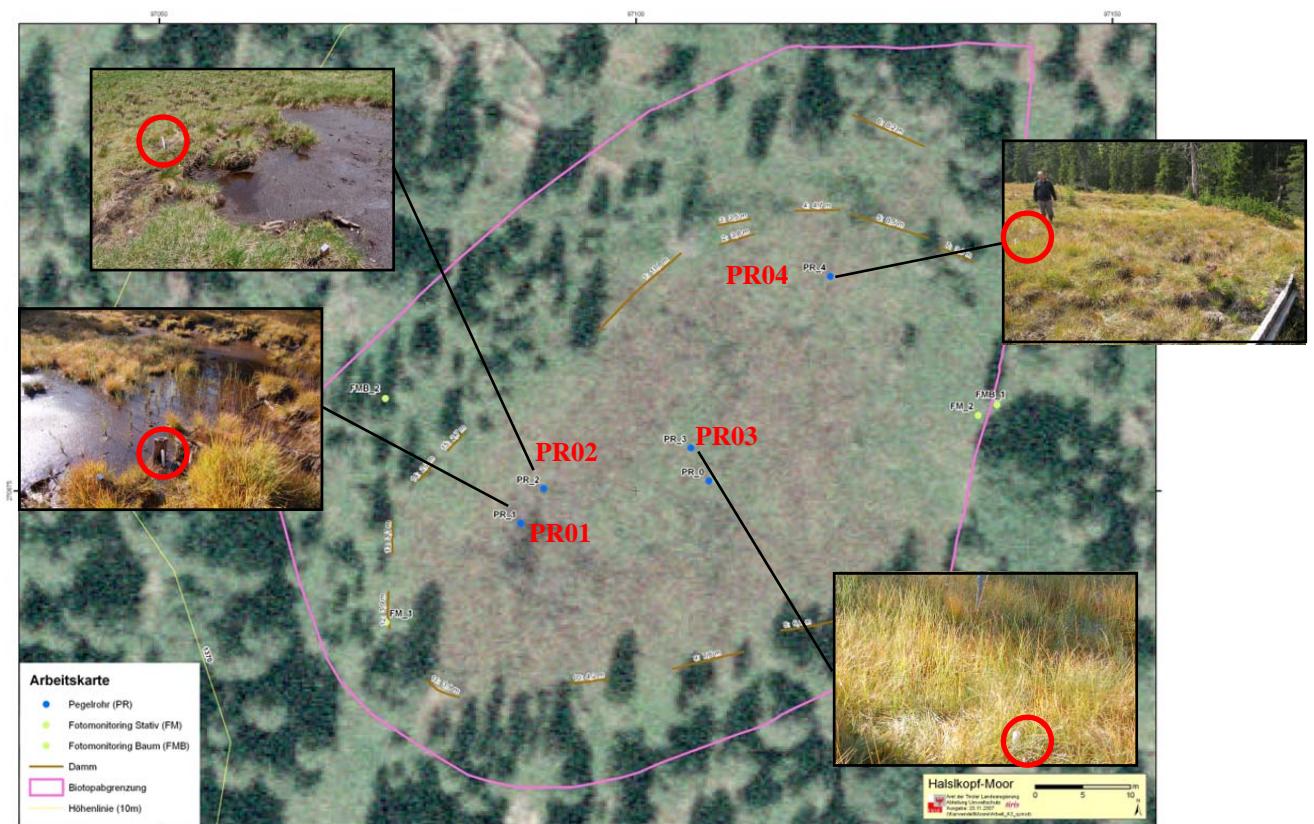
Abb. 15: Arbeitskarte mit Pegelrohren, Fotomonitoring, Weidefreistellung und Lage der Dämme beim Halslkopf-Moor,  
Inserts: Überblicksfoto mit dem entsprechenden Pegelrohr (roter Kreis).

Das sauer-mesotrophe Regenmoor am Halslkopf (Abb. 15) wird von einem Fichten-Mostrandwald umgeben, der - im Nordbereich steil abfallend - die Aufwölbung dieses Hochmoor anschaulich verdeutlicht. Im westlichen Bereich befindet sich eine ca. 75 m<sup>2</sup> große Hirschsuhle. Im Ostbereich der Moorfläche sind seichtgründige Böden mit anstehendem Fels vorzufinden (HASELWANTER 2008).

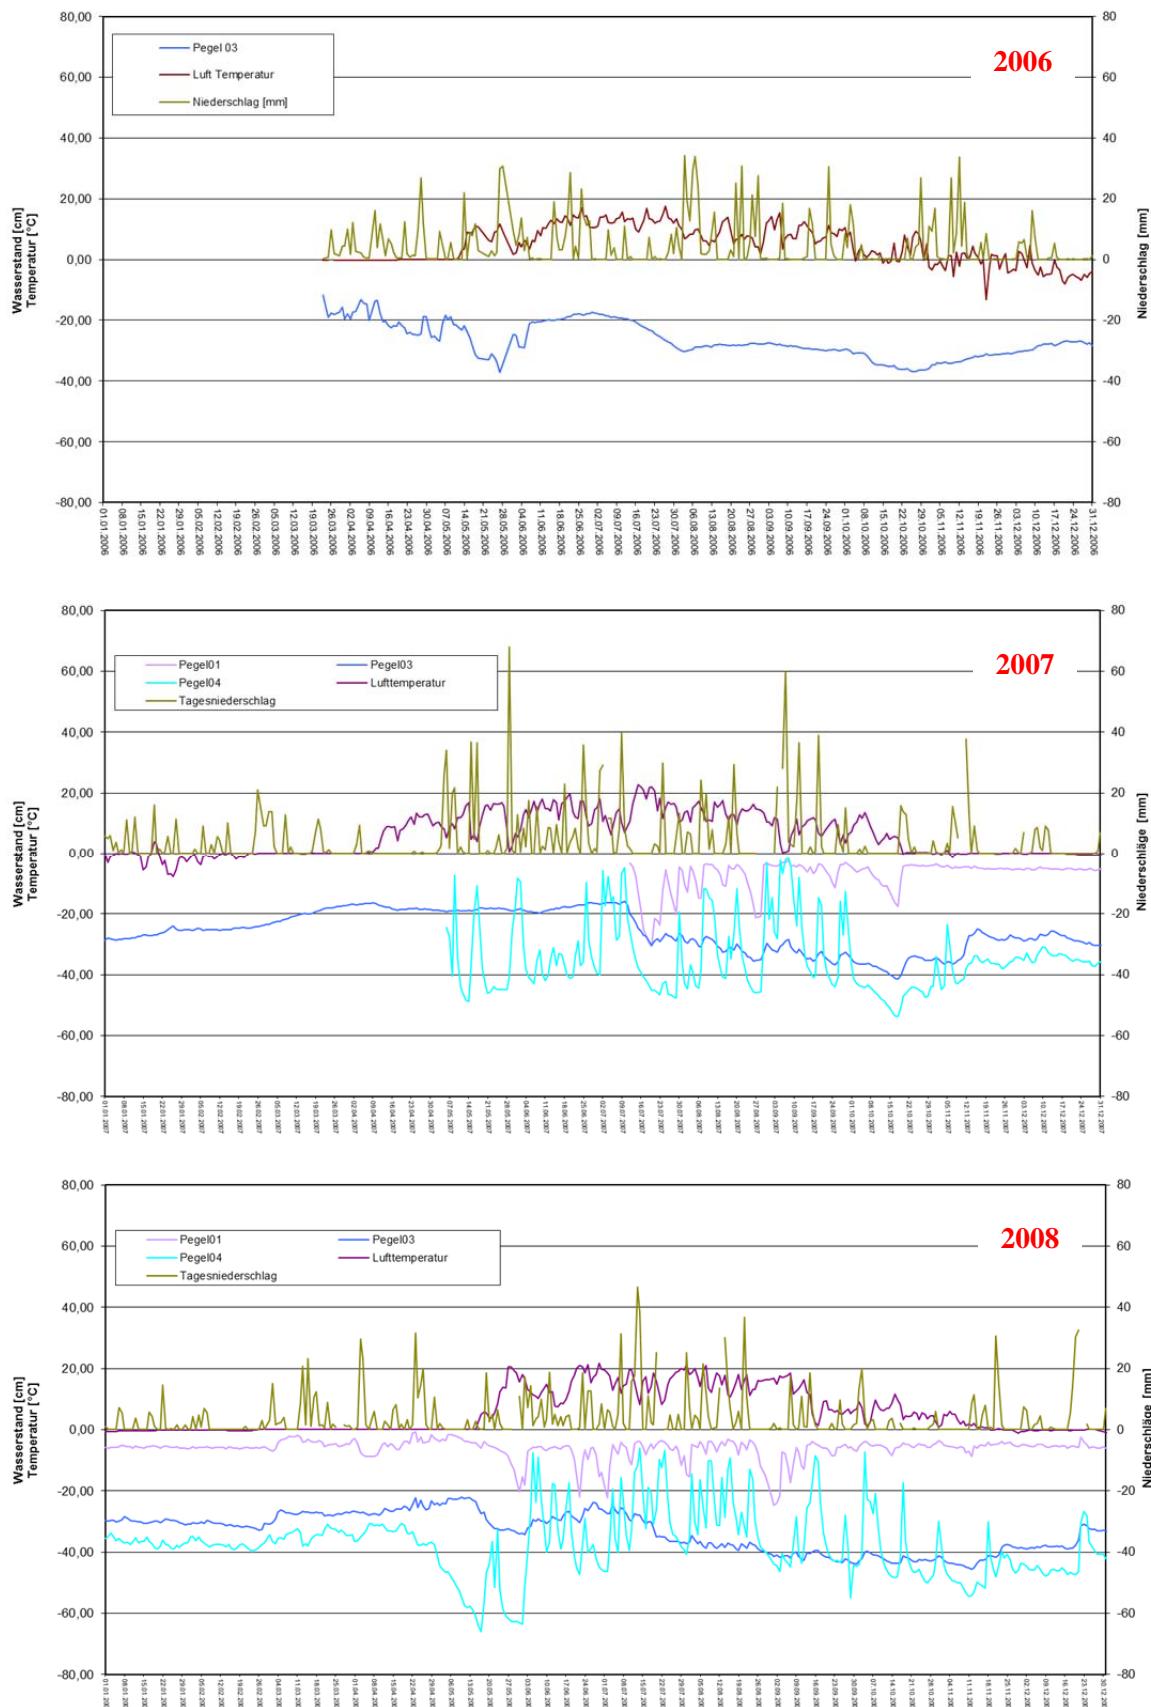
Abb. 16: Grundwasserganglinien Pegel 03 2006 (oben) und Pegel 01, 03 & 04 2007 (Mitte) und 2008 (unten) mit Lufttemperatur und Tagesniederschlag beim Halskopf -Moor.
