# Hydrologisches Management ausgewählter Karwendel Moore 2008-18

## Abschlussbericht 2019

Erstellt im Feber 2019 von DR. GÜNTER HASELWANTER

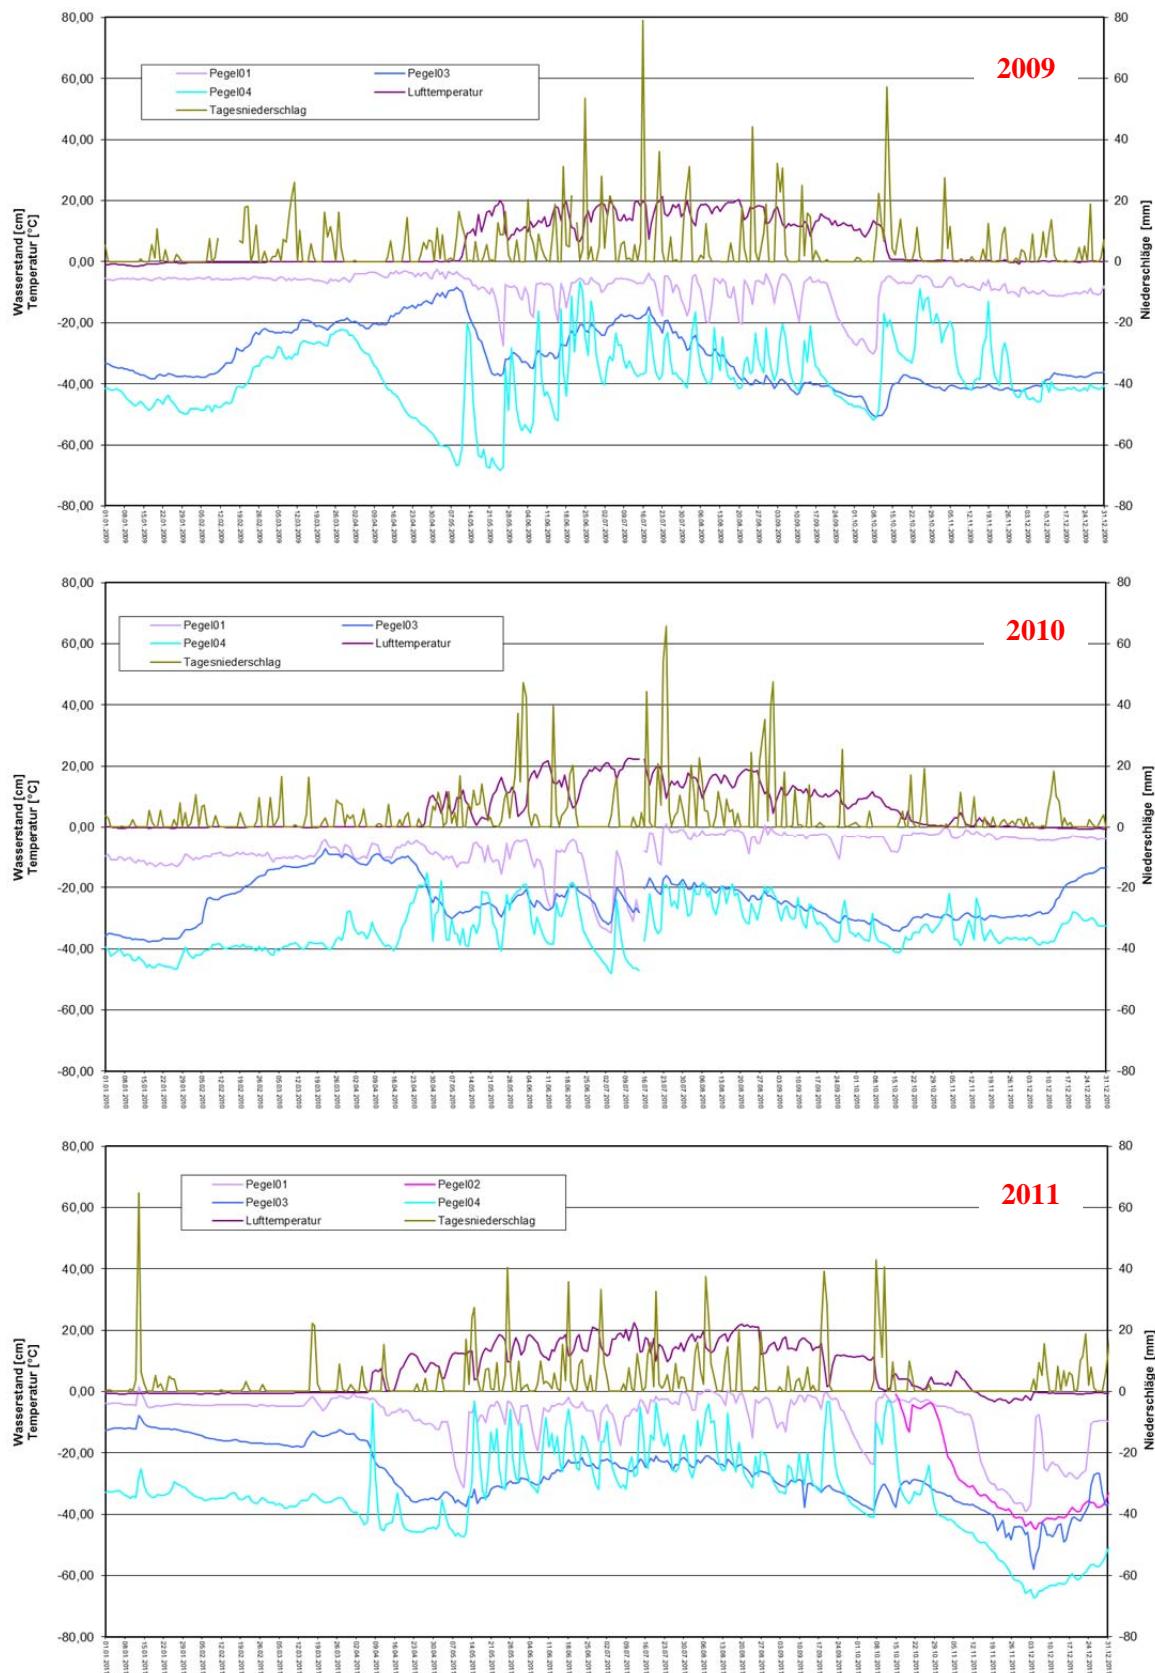
Abb. 17: Grundwasserganglinien Pegel 01, 03 & 04 für 2009 (oben), 2010 (Mitte) und Pegel 01,02, 03 & 04 2011 (unten) mit Lufttemperatur und Tagesniederschlag beim Halskopf-Moor.

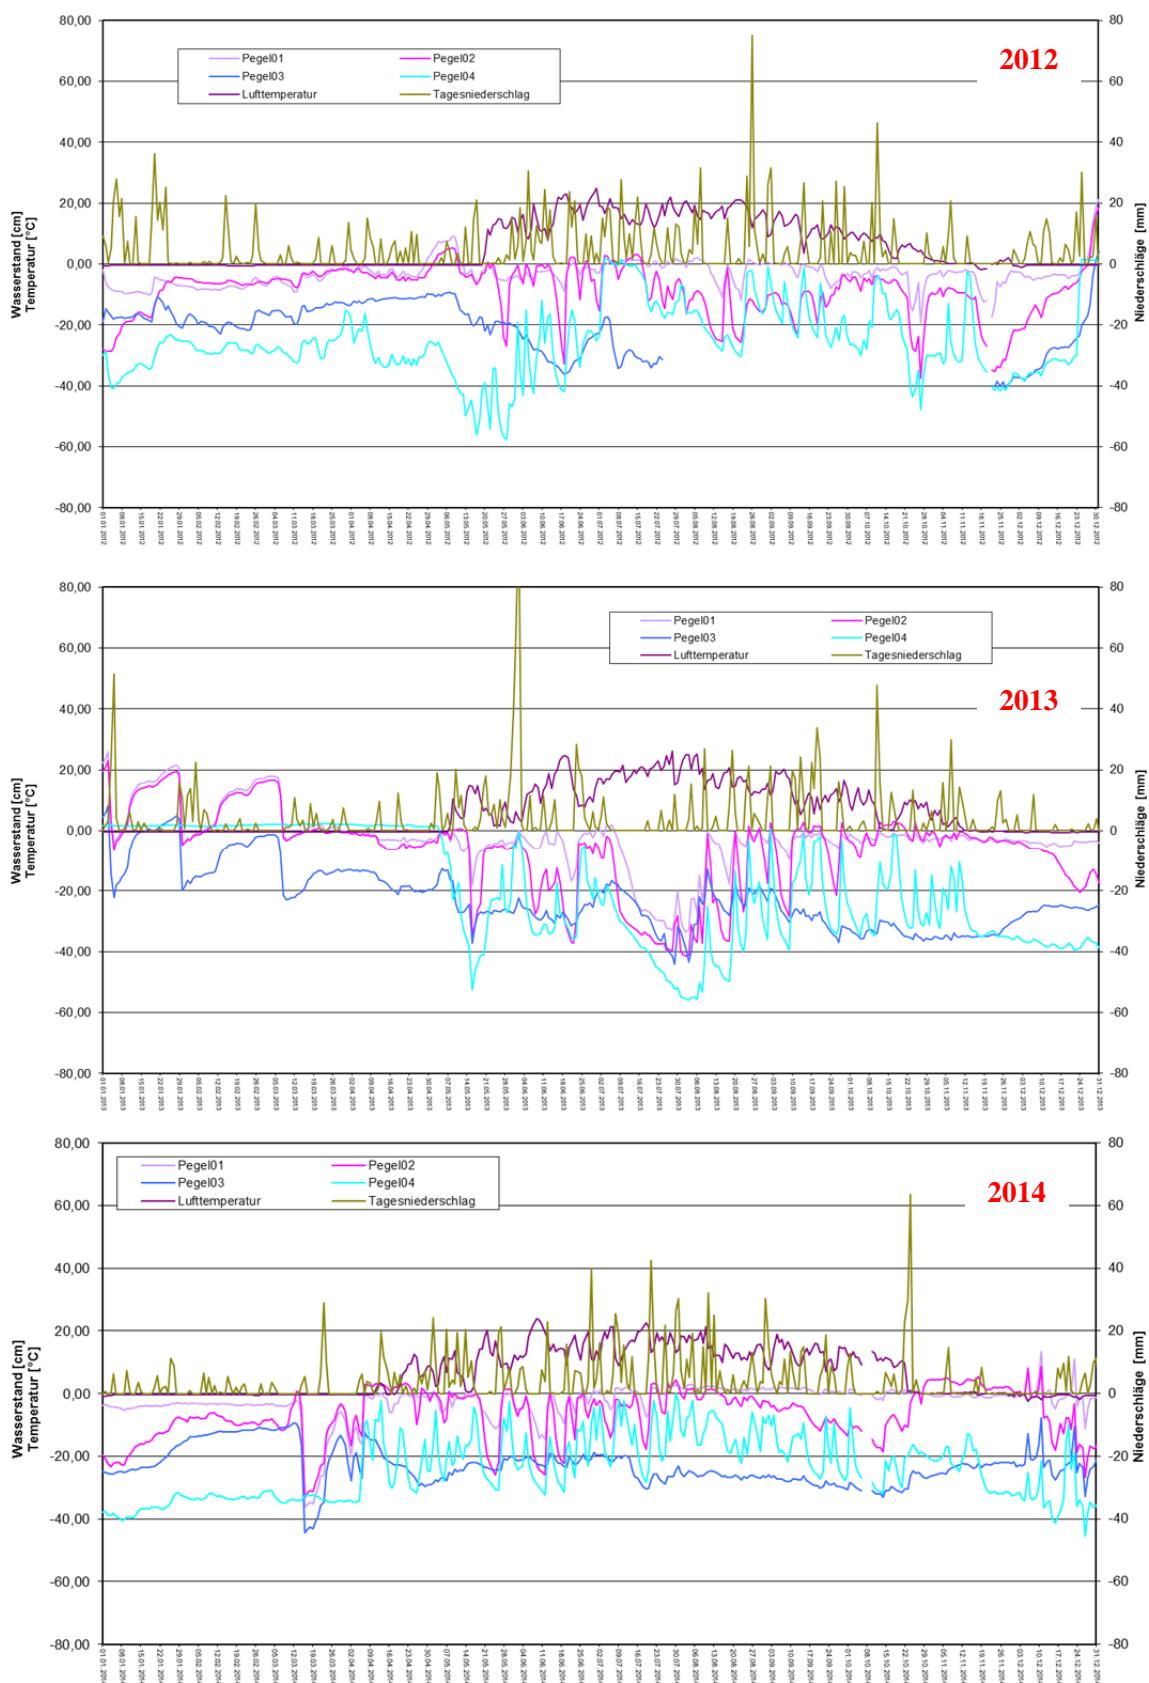
Abb. 18: Grundwasserganglinien Pegel 01, 02, 03 & 04, sowie Lufttemperatur und Tagesniederschlag beim Halslkopf-Moor 2012 (oben), 2013 (Mitte) und 2014 (unten).

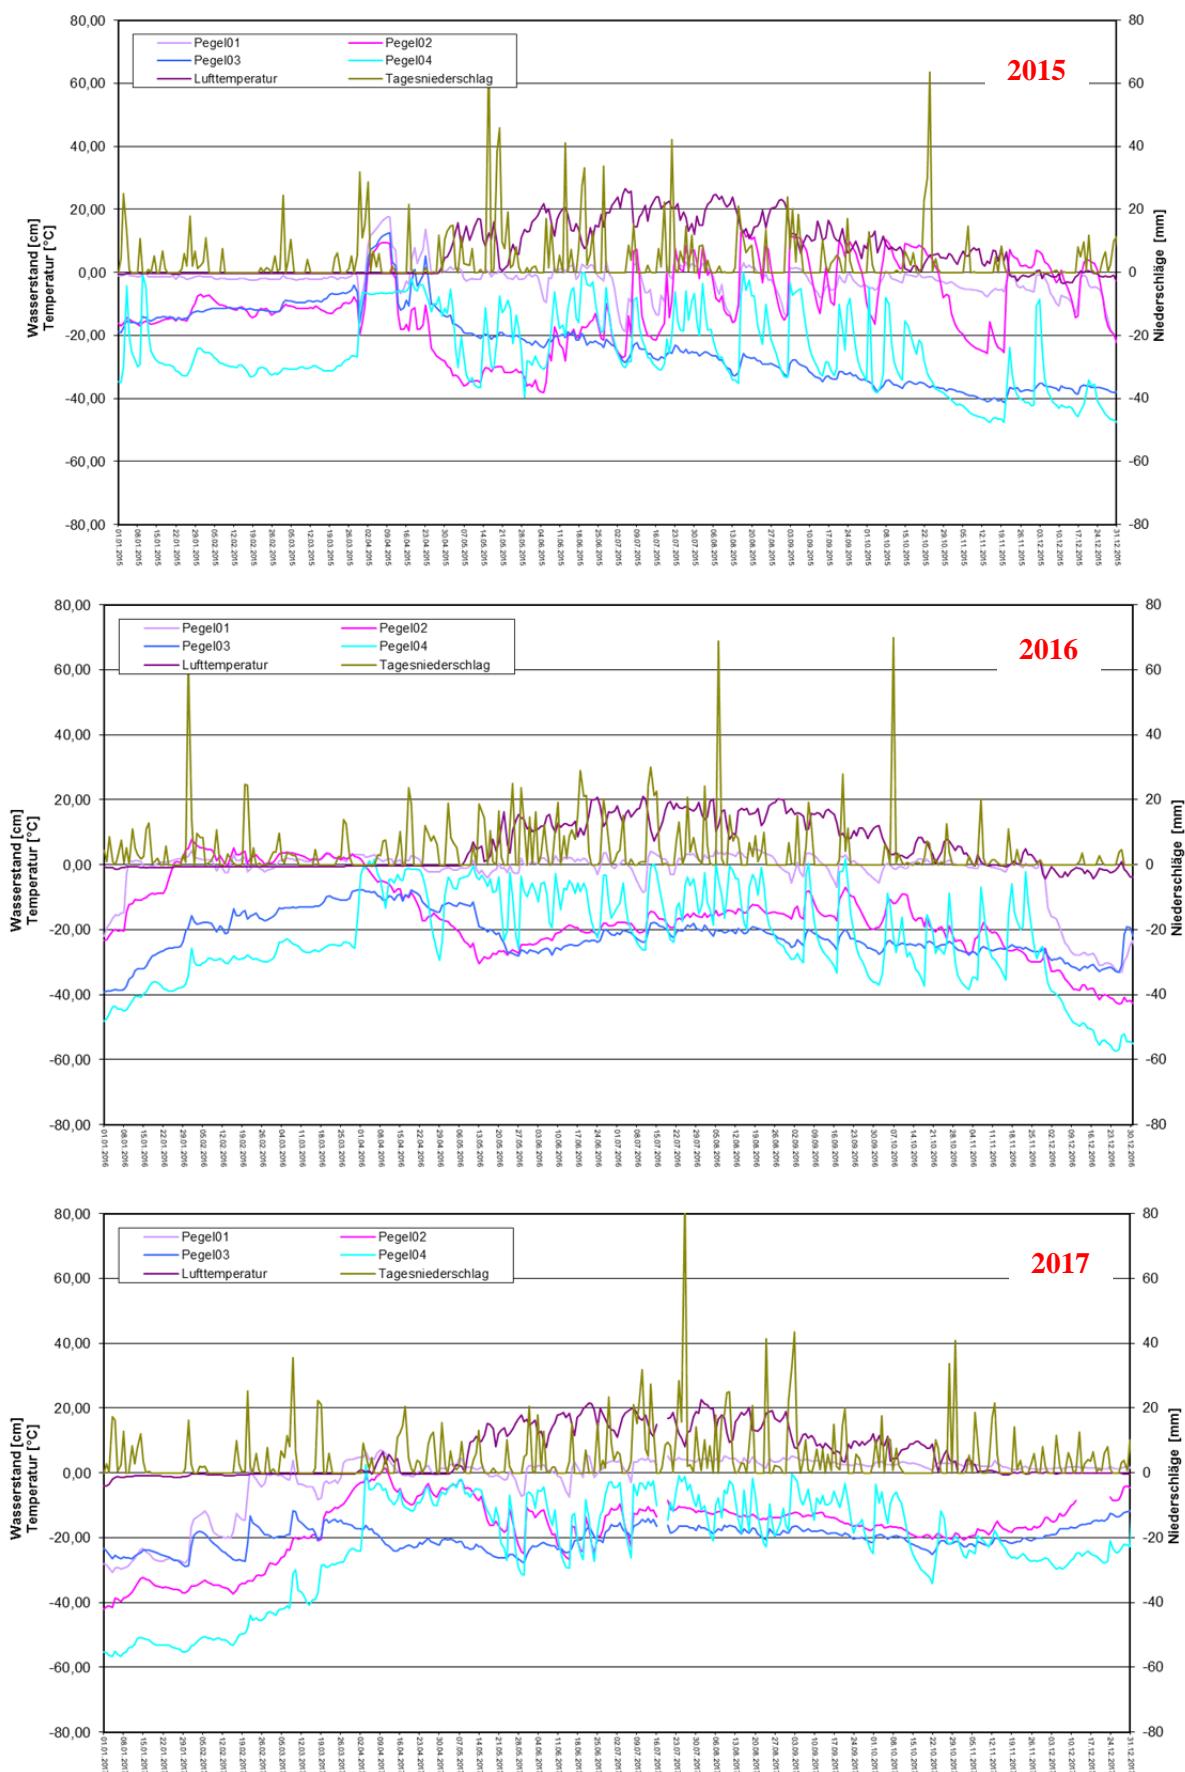
Abb. 19: Grundwasserganglinien Pegel 01, 02, 03 & 04, sowie Lufttemperatur und Tagesniederschlag beim Halskopf-Moor 2015 (oben), 2016 (Mitte) und 2017 (unten).

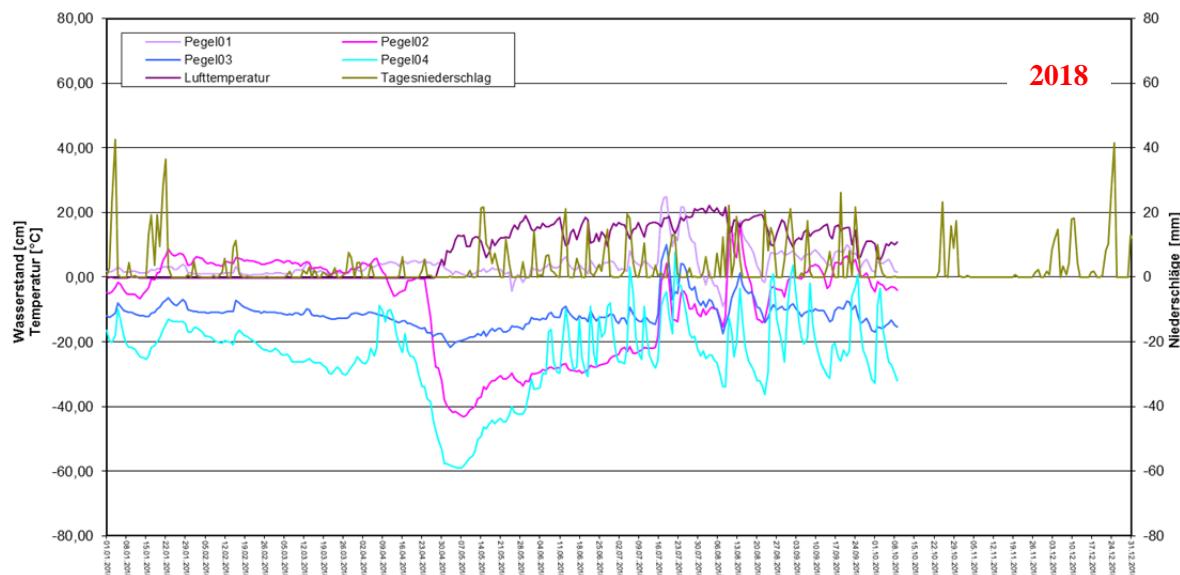
Abb. 20: Grundwasserganglinien Pegel 01, 02, 03 & 04, sowie Lufttemperatur und Tagesniederschlag beim Halslkopf-Moor 2018.

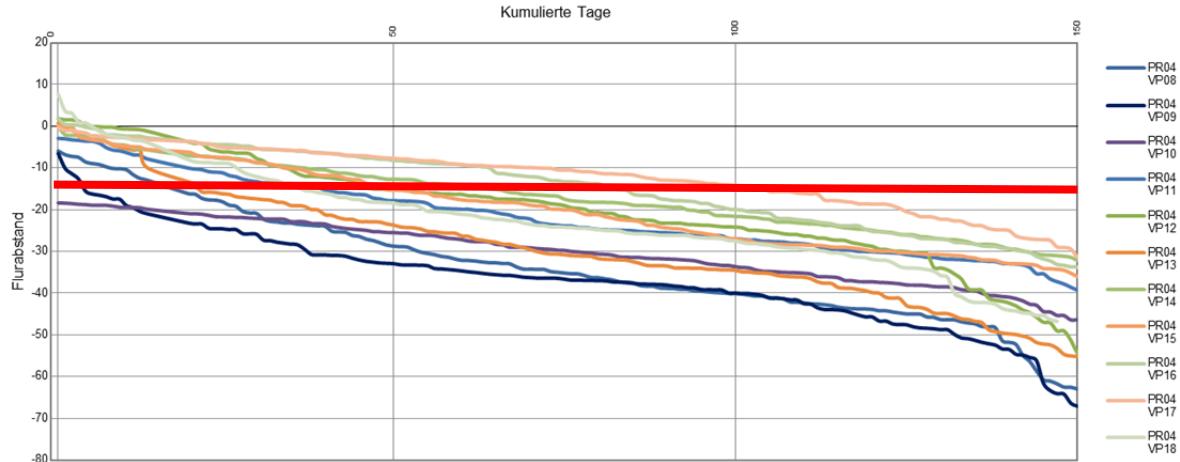
Abb. 21: Dauerlinien des Pegelrohrs 04 beim Halskopf-Moor in der Vegetationsperiode für die Jahre 2008 - 2018.

Beim Halskopf-Moor wurde das **Pegelrohr 04** zur vertiefenden Interpretation ausgewählt. Im Unterschied zum PR02 beim Brettersberg Mittelleger (ML)-Moor stellt dieses Pegelrohr die Wasserganglinien eines gestörten Moorbereiches dar. Nachfolgend werden die Dauerlinien des Pegelrohrs 04 während der Vegetationszeit (Abb. 21) und weitere hydrologische Kenngrößen für ein niederschlagsreiches (=2017) bzw. niederschlagsarmes Jahr (=2018) und ein extremes Jahr (=2013) dargestellt (Abb. 22 & Abb. 23).

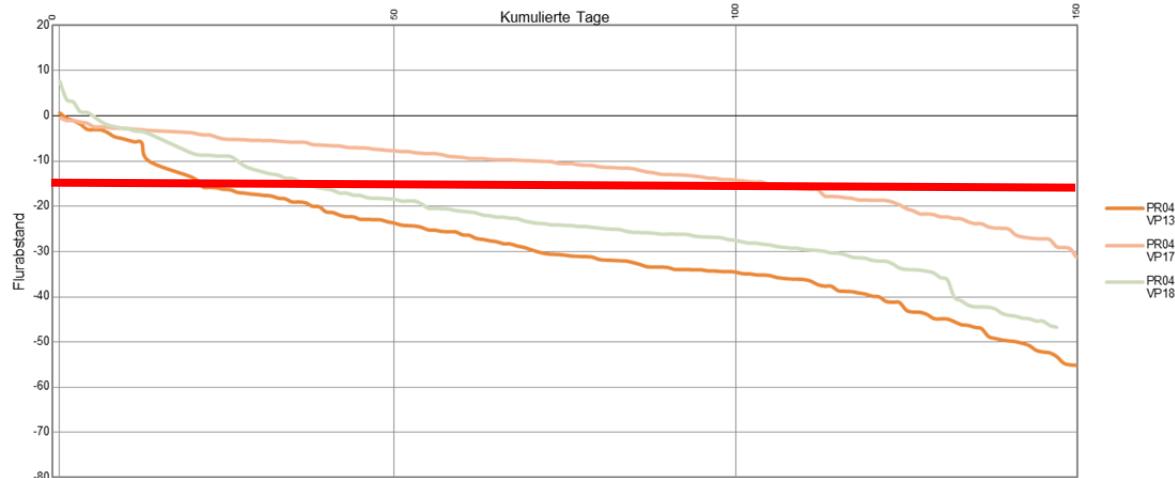
Abb. 22: Dauerlinien des Pegelrohrs 04 beim Halskopf-Moor im Vergleich eines niederschlagsarmen (= 2018), niederschlagsreichen (= 2017) und Extrem-Jahres (=2013).

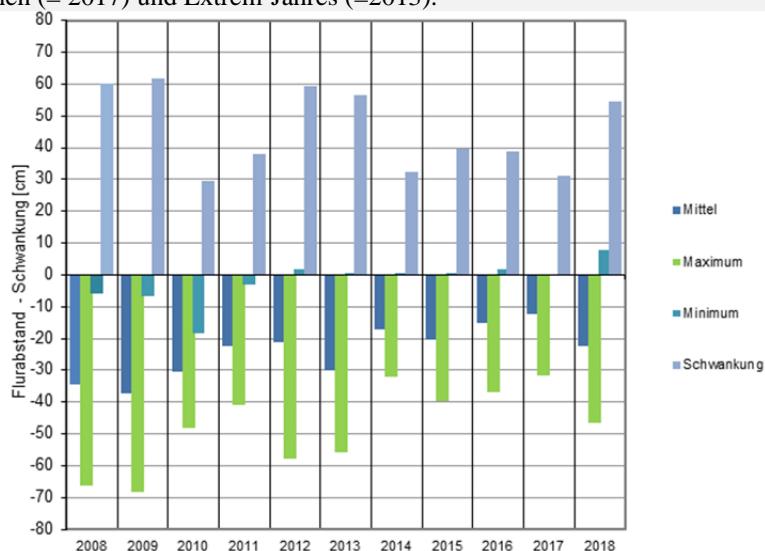
Abb. 23: Hydrologische Kenngrößen des Pegelrohrs 04 beim Halskopf-Moor der Jahre 2008-2018.

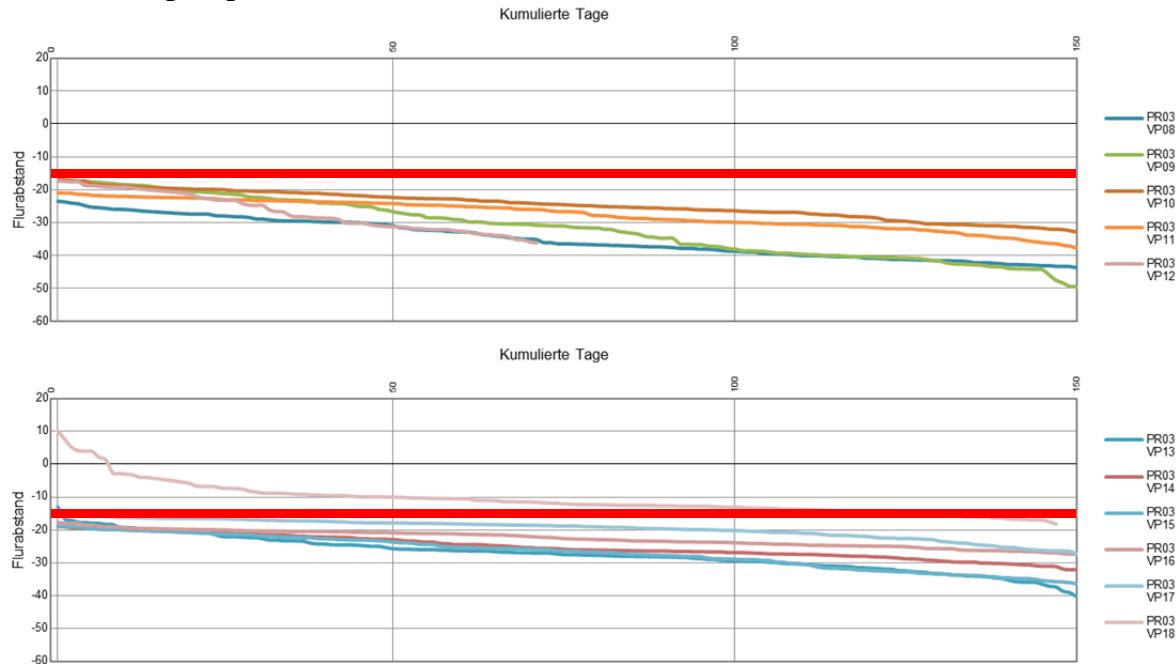
Abb. 24: Dauerlinien für das Pegelrohr 03 für die Vegetationsperioden 2008-12 (oben) und 2013-18 (unten) beim Halslkopf-Moor

Wie im Abschlussbericht „Hydrologisches Management ausgewählter Karwendel Moore 2007-12“ (HASELWANTER 2012B) und aus Abb. 24 ersichtlich, ist für das **Pegelrohr 03** im Vergleich vom Zeitraum 2008-12 zu 2013-18 eine steigende Tendenz ersichtlich. Die Werte von 2013-18 bleiben länger auf höheren Niveau und erreichen einen geringeren Tiefstand.

Trotzdem sind die Wasserstände für eine nachhaltige Moorentwicklung zu tief. Dies hängt mit hoher Wahrscheinlichkeit mit den undichten Dämmen 4, 5 und 6 zusammen, die restlichen Dämme im Moor sind laut Mitteilung von A. STRUDL vom 25.10.2018 alle wasserstauend.

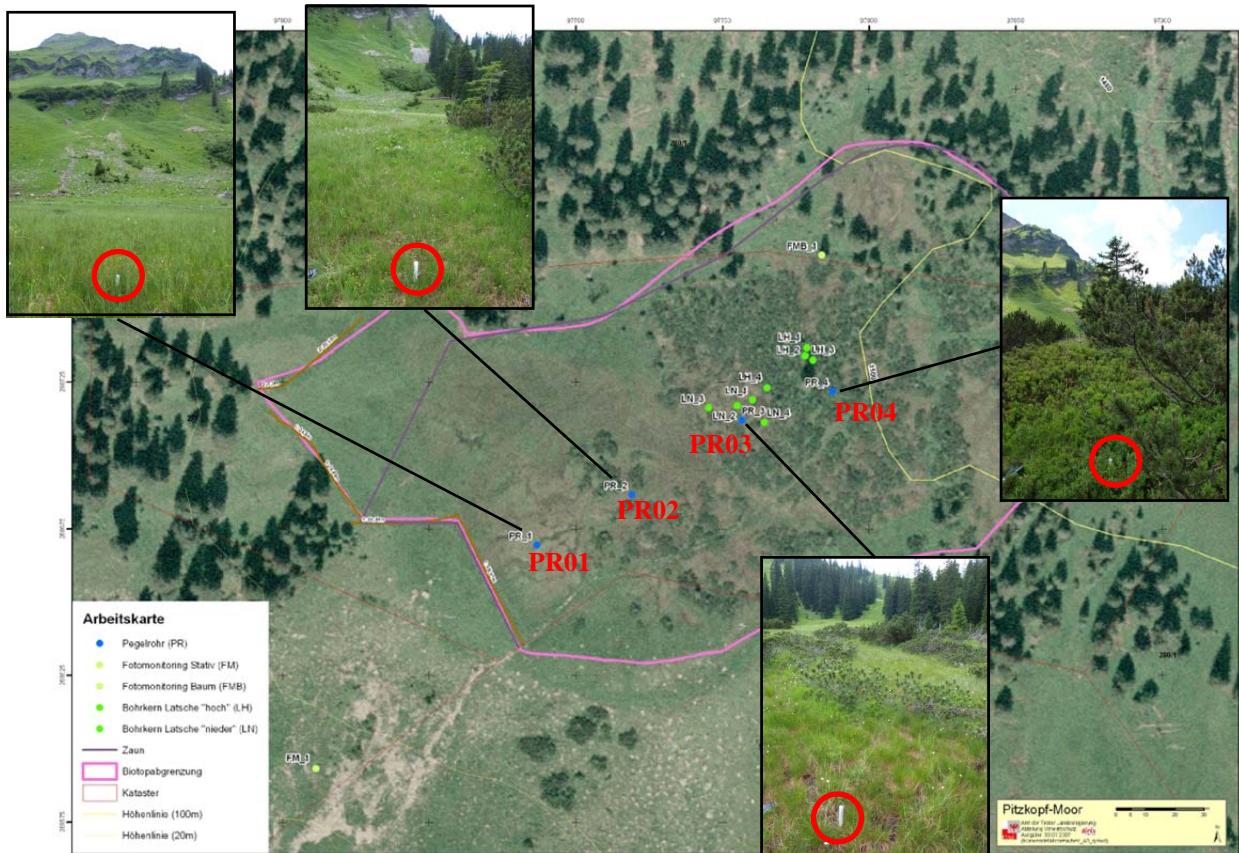
Abb. 25: Arbeitskarte mit Pegelrohren, Fotomonitoring, Biotopgrenze und Grenze der Weidefreistellung beim Pitzkopf-Moor.

Das Pitzkopf-Moor (Abb. 25) besteht aus einem im westlichen und östlichen Bereich liegenden Niedermoor das in den flacheren bzw. leicht geneigten, hangwasserbeeinflussten Teilen liegt. STEINER (1992) weist diesen Abschnitt als sauer-mesotrophes Überrieselungsmoor aus. Das im Zentralbereich liegende sauer-oligotrophe Regenmoor („zentrales FHM“) wird vom westlichen Hochmoorbereich („westliches FHM“) durch einen markanten „Zentral-Einschnitt“ – erkenntlich zwischen Pegelrohr 02 und 03 – getrennt (HASELWANTER 2008).

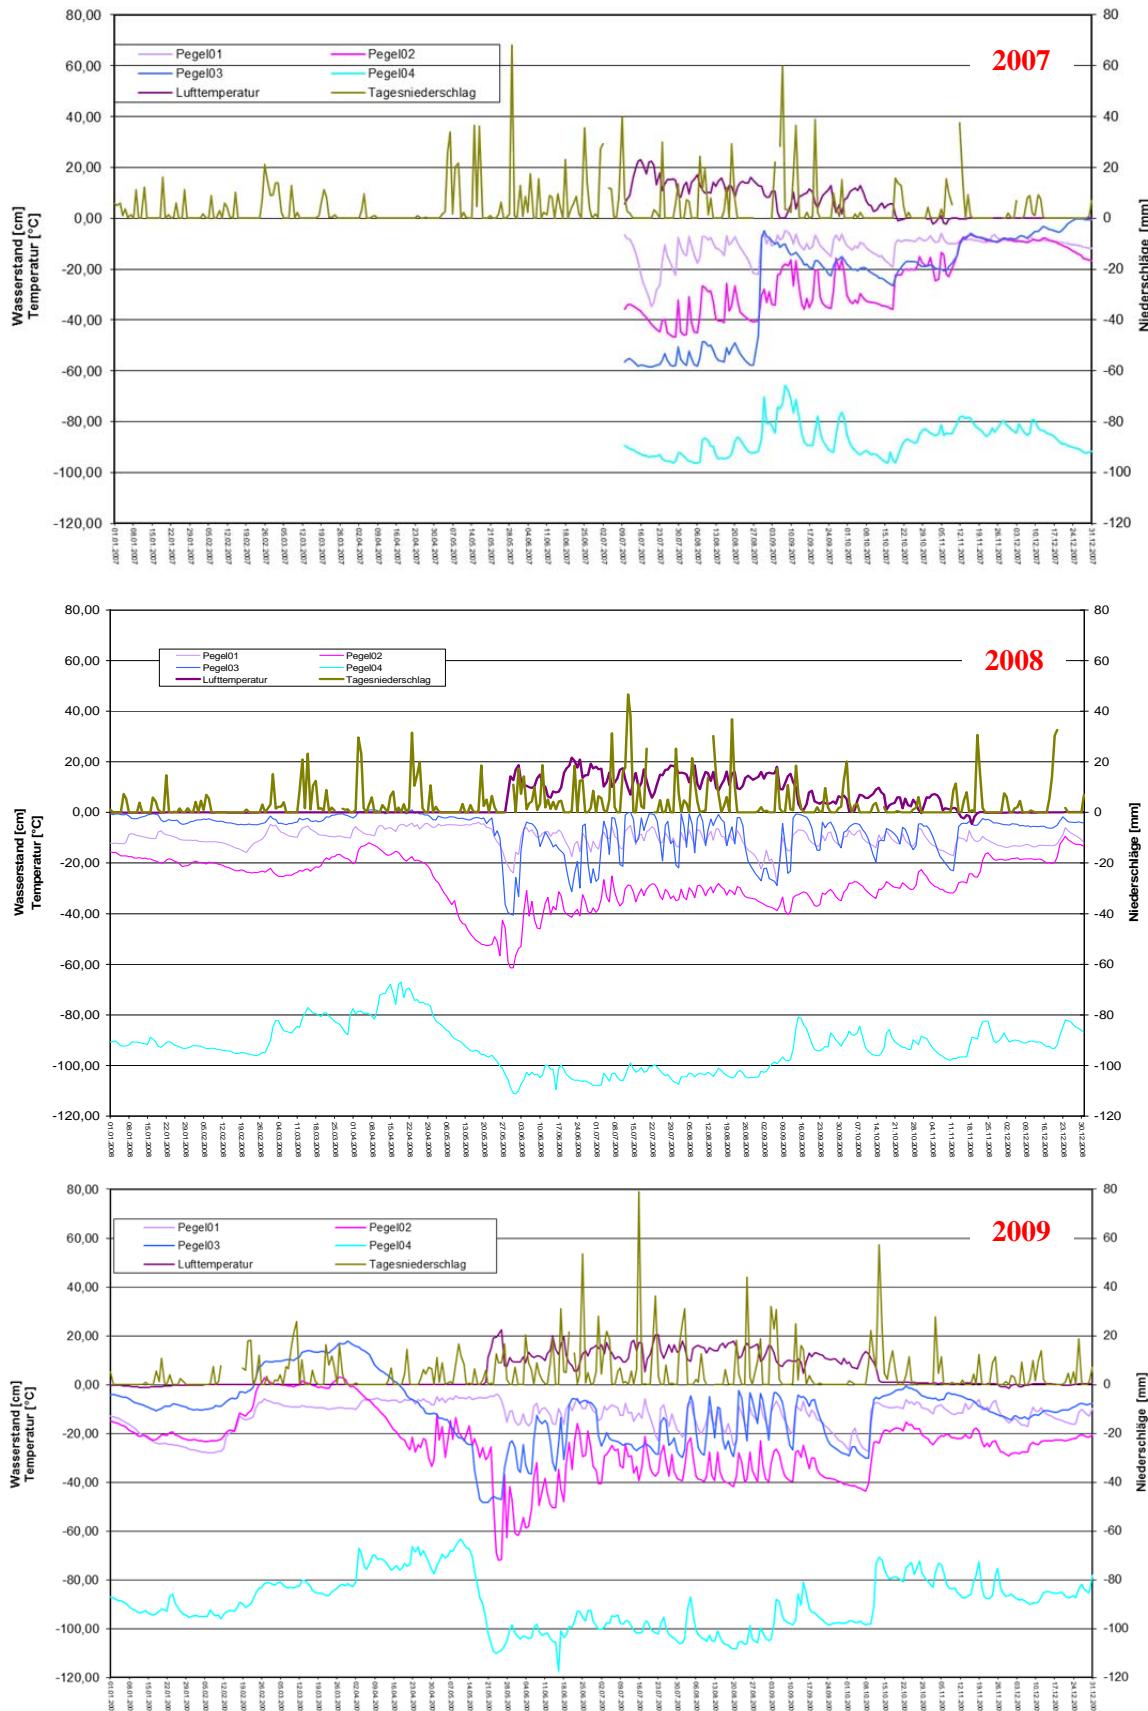
Abb. 26: Grundwasserganglinien Pegel 01 bis 04, sowie Lufttemperatur und Tagesniederschlag beim Pitzkopf-Moor 2007 (oben), 2008 (Mitte) und 2009 (unten).

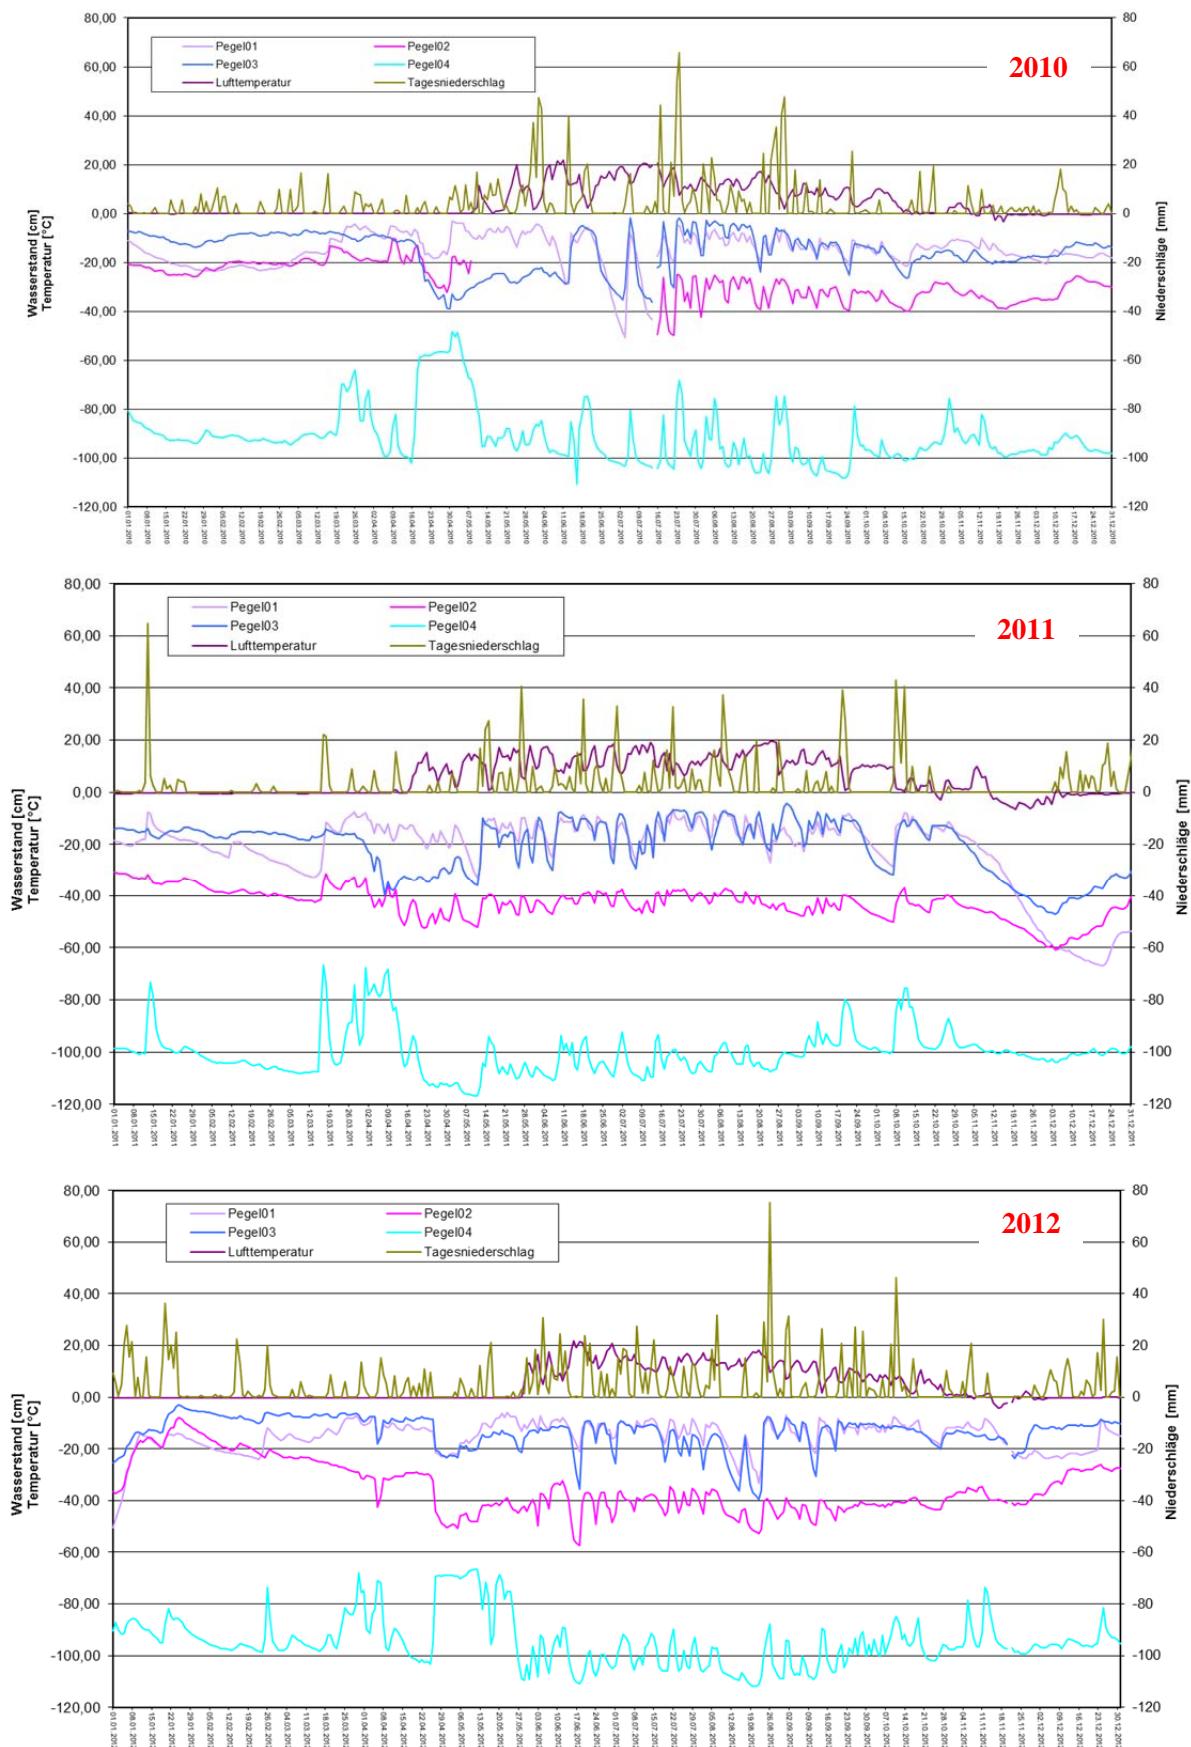
Abb. 27: Grundwasserganglinien Pegel 01 bis 04, sowie Lufttemperatur und Tagesniederschlag beim Pitzkopf-Moor 2010 (oben), 2011 (Mitte) und 2012 (unten).

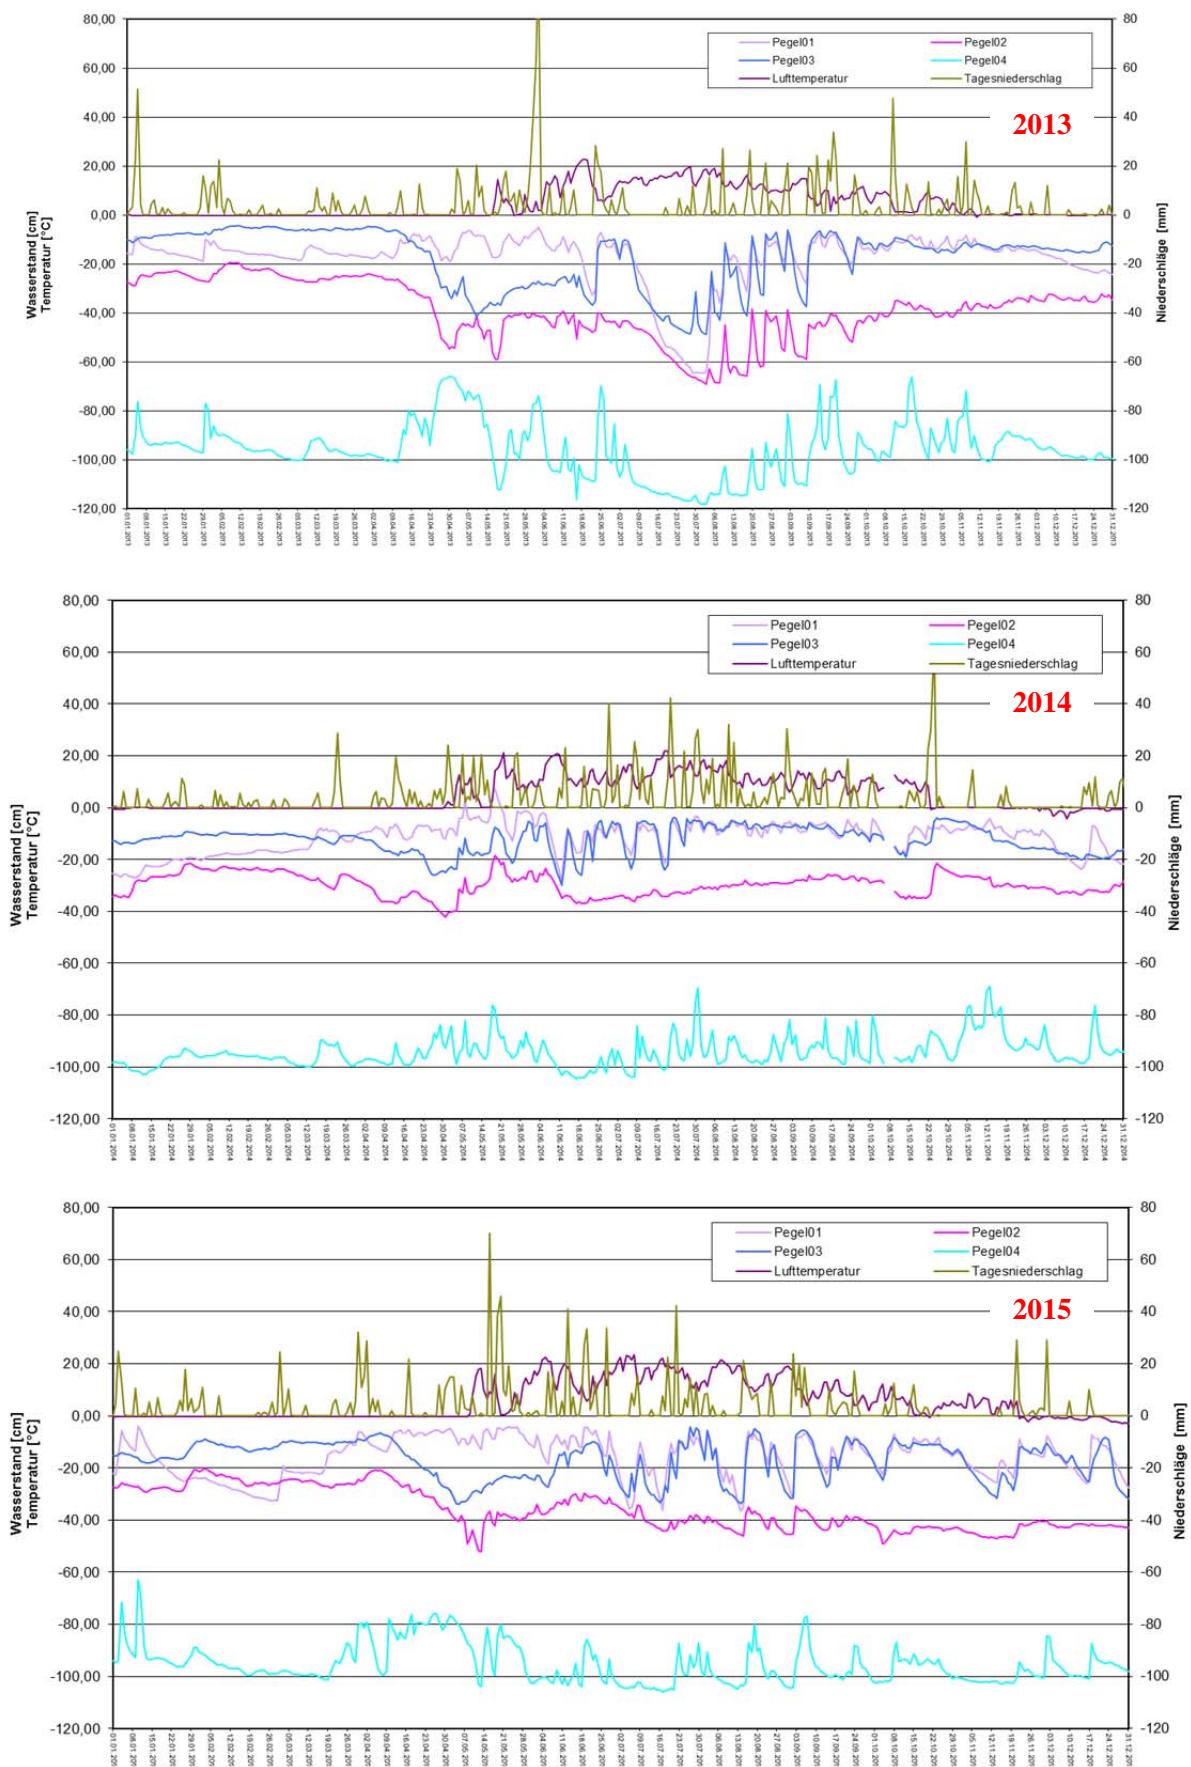
Abb. 28: Grundwasserganglinien Pegel 01 bis 04, sowie Lufttemperatur und Tagesniederschlag beim Pitzkopf-Moor 2013 (oben), 2014 (Mitte) und 2015 (unten).

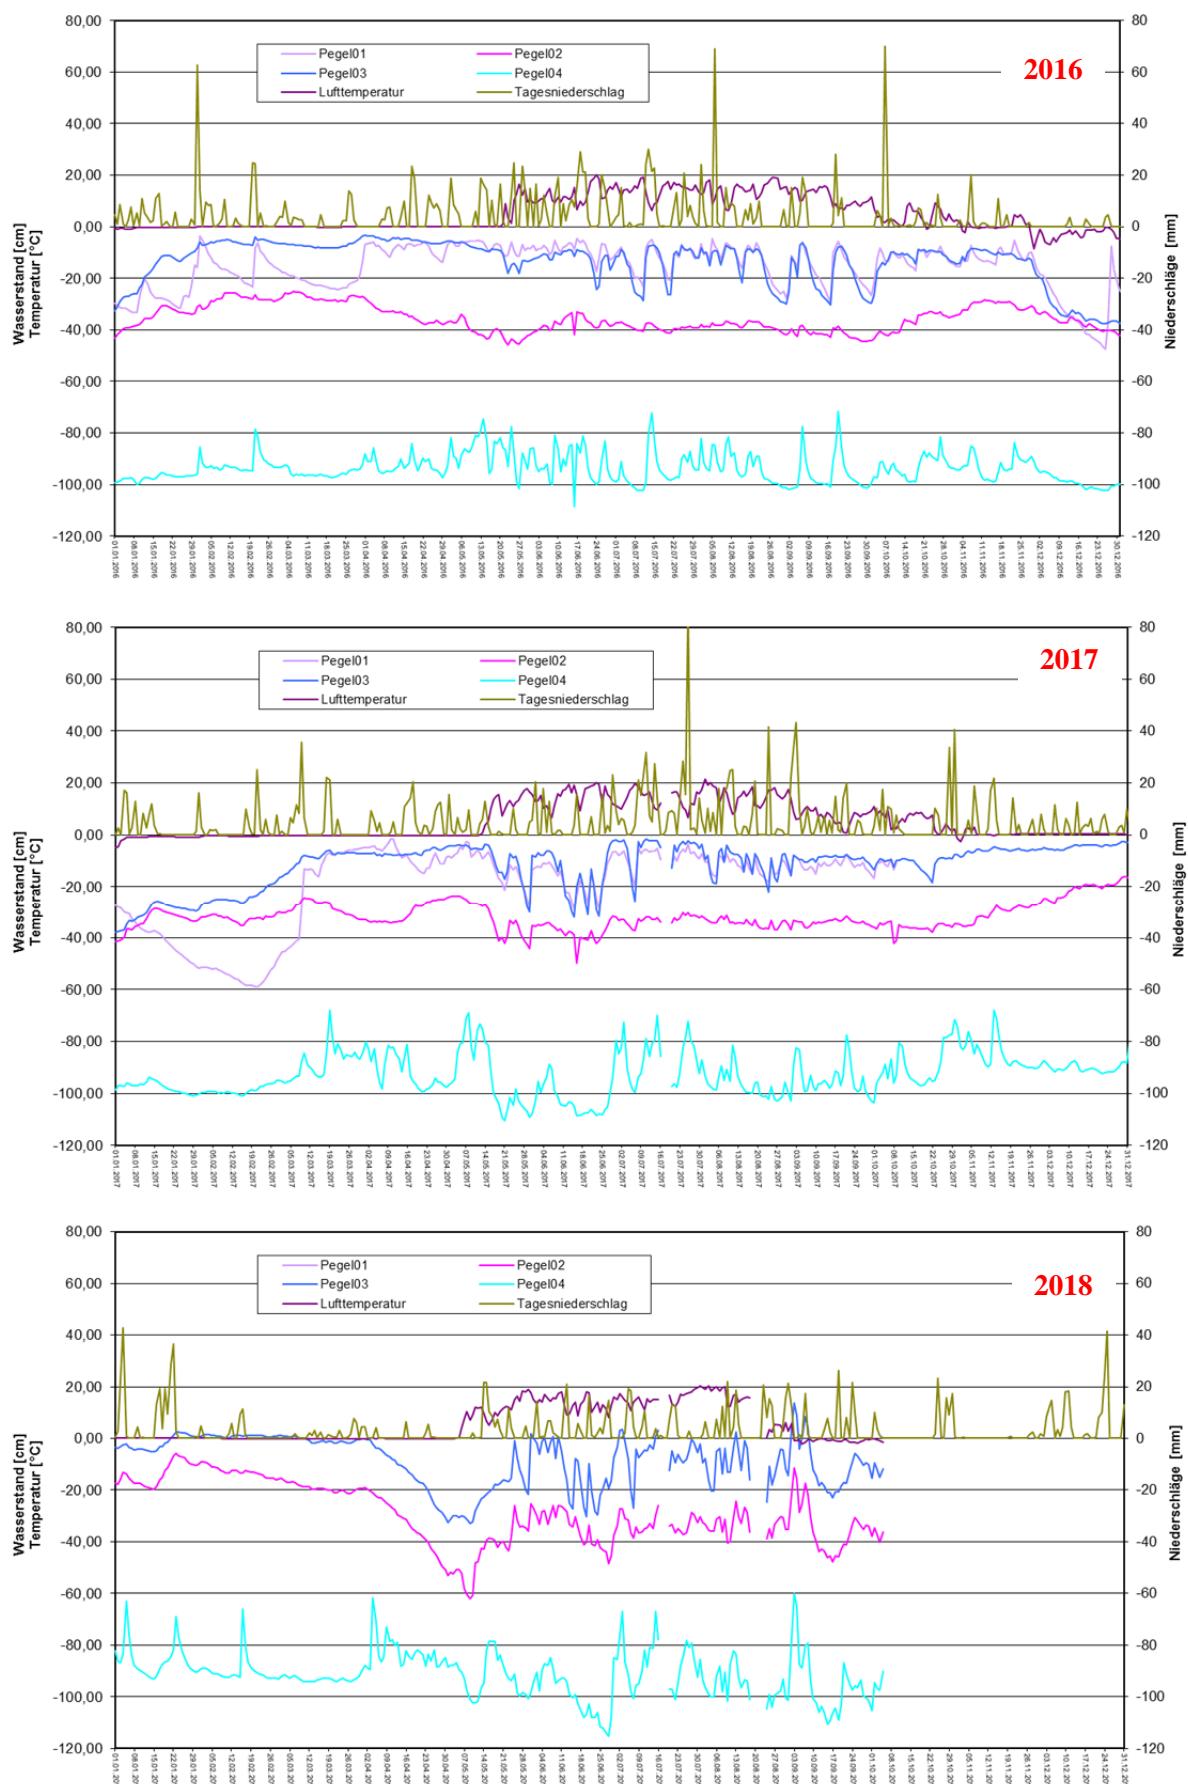
Abb. 29: Grundwasserganglinien Pegel 01 bis 04, sowie Lufttemperatur und Tagesniederschlag beim Pitzkopf-Moor 2016 (oben), 2017 (Mitte) und 2018 (unten).

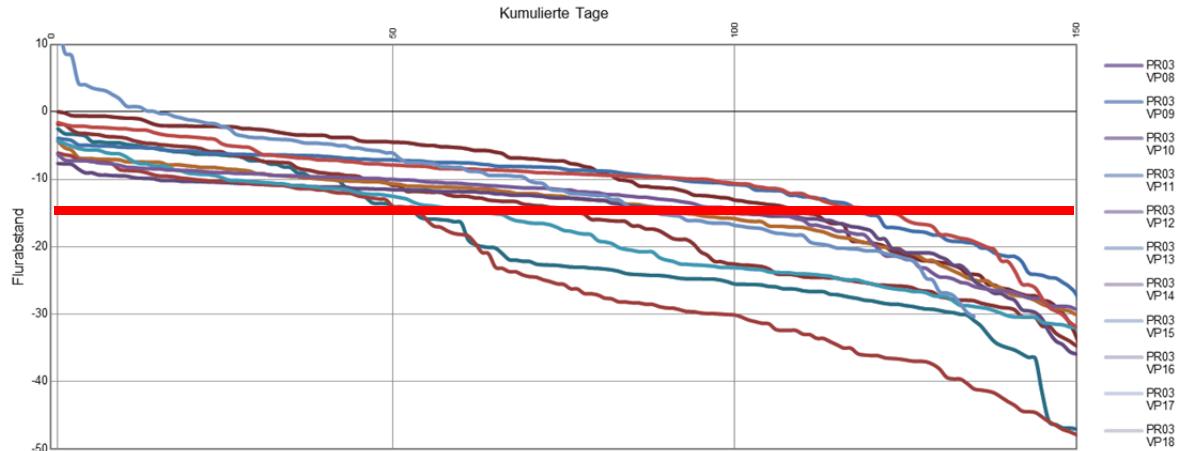
Abb. 30: Dauerlinien des Pegelrohres 03 beim Pitzkopf-Moor in der Vegetationsperiode für die Jahre 2008 - 2018.

Die Auswahl zur vertiefenden Daten-Interpretation beim Pitzkopf-Moor wurde auf das **Pegelrohr 03** festgelegt, da dieses einen Teil des Hoch-Moorkomplexes widerspiegelt. In den nachfolgenden Abbildungen sind neben den Dauerlinien des Pegelrohres 03 während der Vegetationszeit (Abb. 30) auch weitere hydrologische Kenngrößen für ein niederschlagsreiches (=2017) bzw. niederschlagsarmes Jahr (=2018) und ein extremes Jahr (=2013) dargestellt (Abb. 31 & Abb. 32).

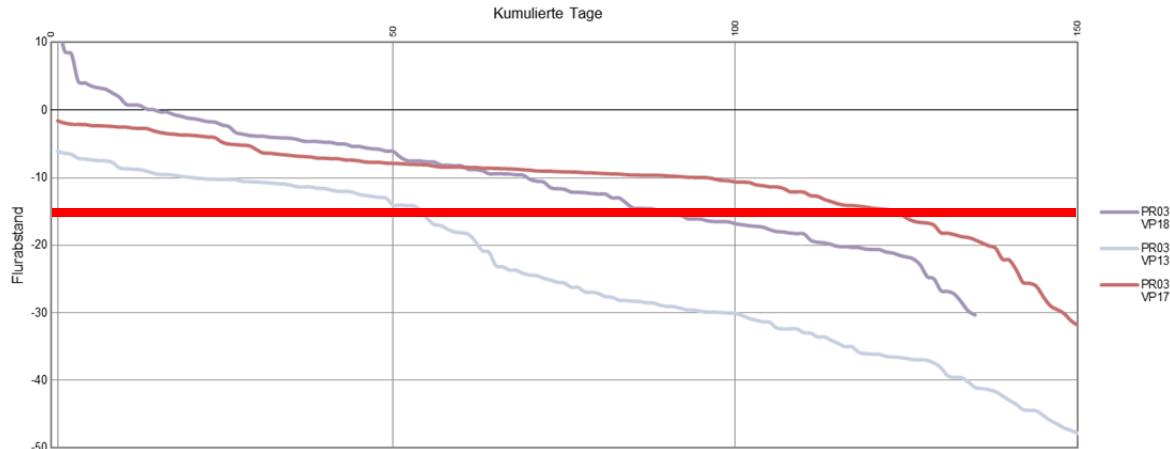
Abb. 31: Dauerlinien des Pegelrohres 03 beim Pitzkopf-Moor im Vergleich eines niederschlagsarmen (= 2018), niederschlagsreichen (= 2017) und Extrem-Jahres (=2013).

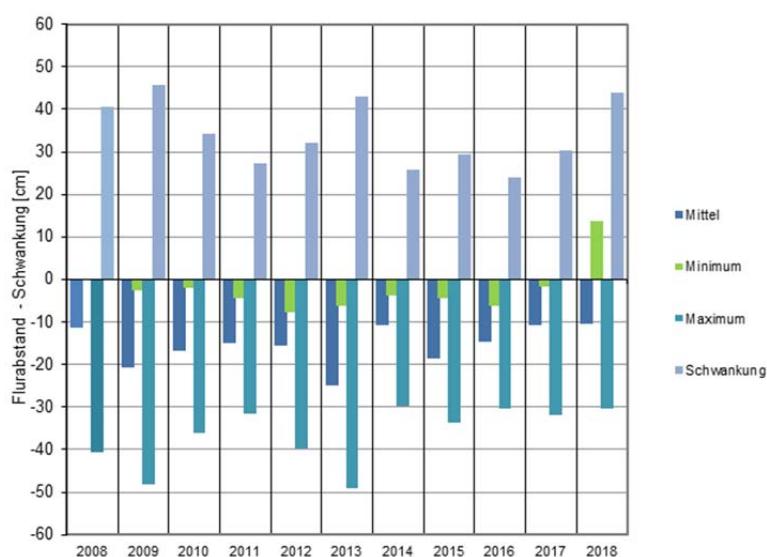
Abb. 32: Hydrologische Kenngrößen des Pegelrohres 03 beim Pitzkopf-Moor der Jahre 2008-2018.

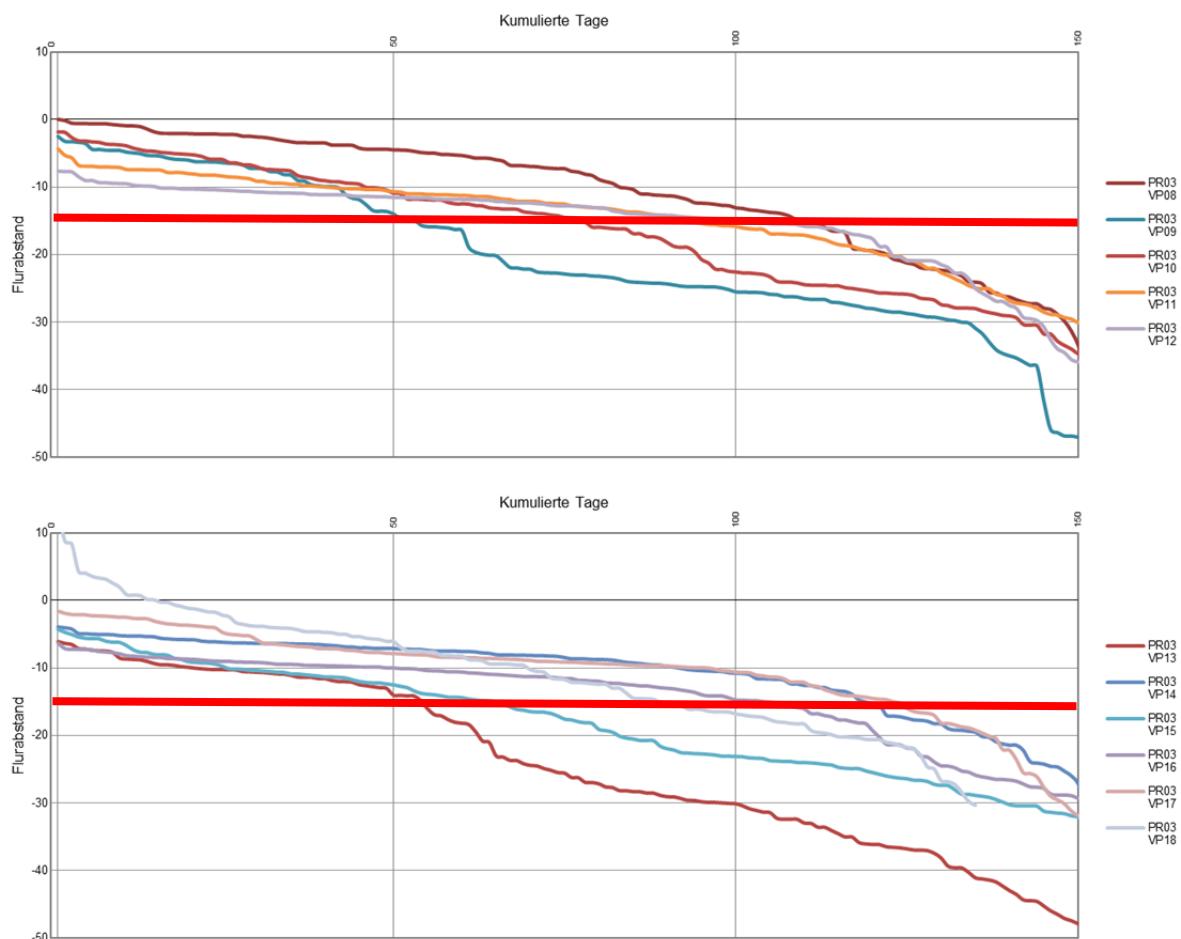
Abb. 33: Dauerlinien für das Pegelrohr 03 für die Vegetationsperioden 2008-12 (oben) und 2013-18 (unten) beim Halskopf-Moor

Die Wasserstände im **Pegelrohr 03** weisen – bis auf Extremjahre – eine positive Tendenz auf, es liegen mehr kumulierte Tage über dem Wasserstand von 15 cm unter Flur (Abb. 33). Um langfristig höhere Wasserganglinien zu erreichen, ist eine kontinuierlichere Wasserversorgung der Grundwasserkuppel notwendig. Dies kann durch den Rückbau des nördlichen Entwässerungsgrabens unterstützt werden (Details dazu siehe HASELWANTER 2008 und Kapitel „4 Maßnahmen Katalog“).
