# Hydrologisches Management ausgewählter Karwendel Moore 2008-18

## Abschlussbericht 2019

Erstellt im Feber 2019 von DR. GÜNTER HASELWANTER

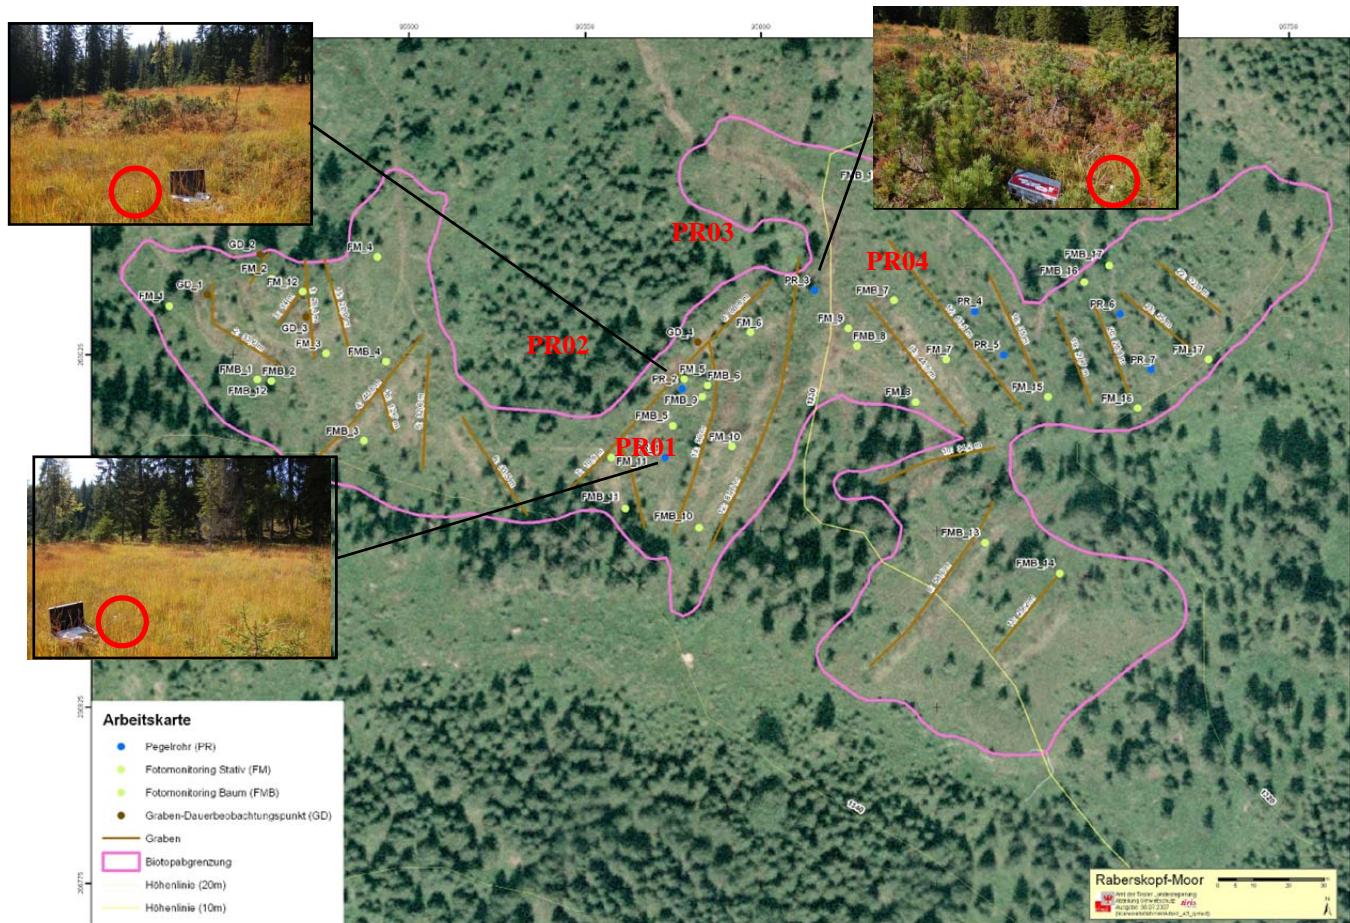
Abb. 34: Arbeitskarte mit Pegelstandorten, Fotomonitoring, Dauerbeobachtungsflächen und Dammpositionen in den jeweiligen Gräben beim Raberskopf-Moor, *Inserts*: Überblicksfoto mit dem entsprechenden Pegelrohr (roter Kreis).

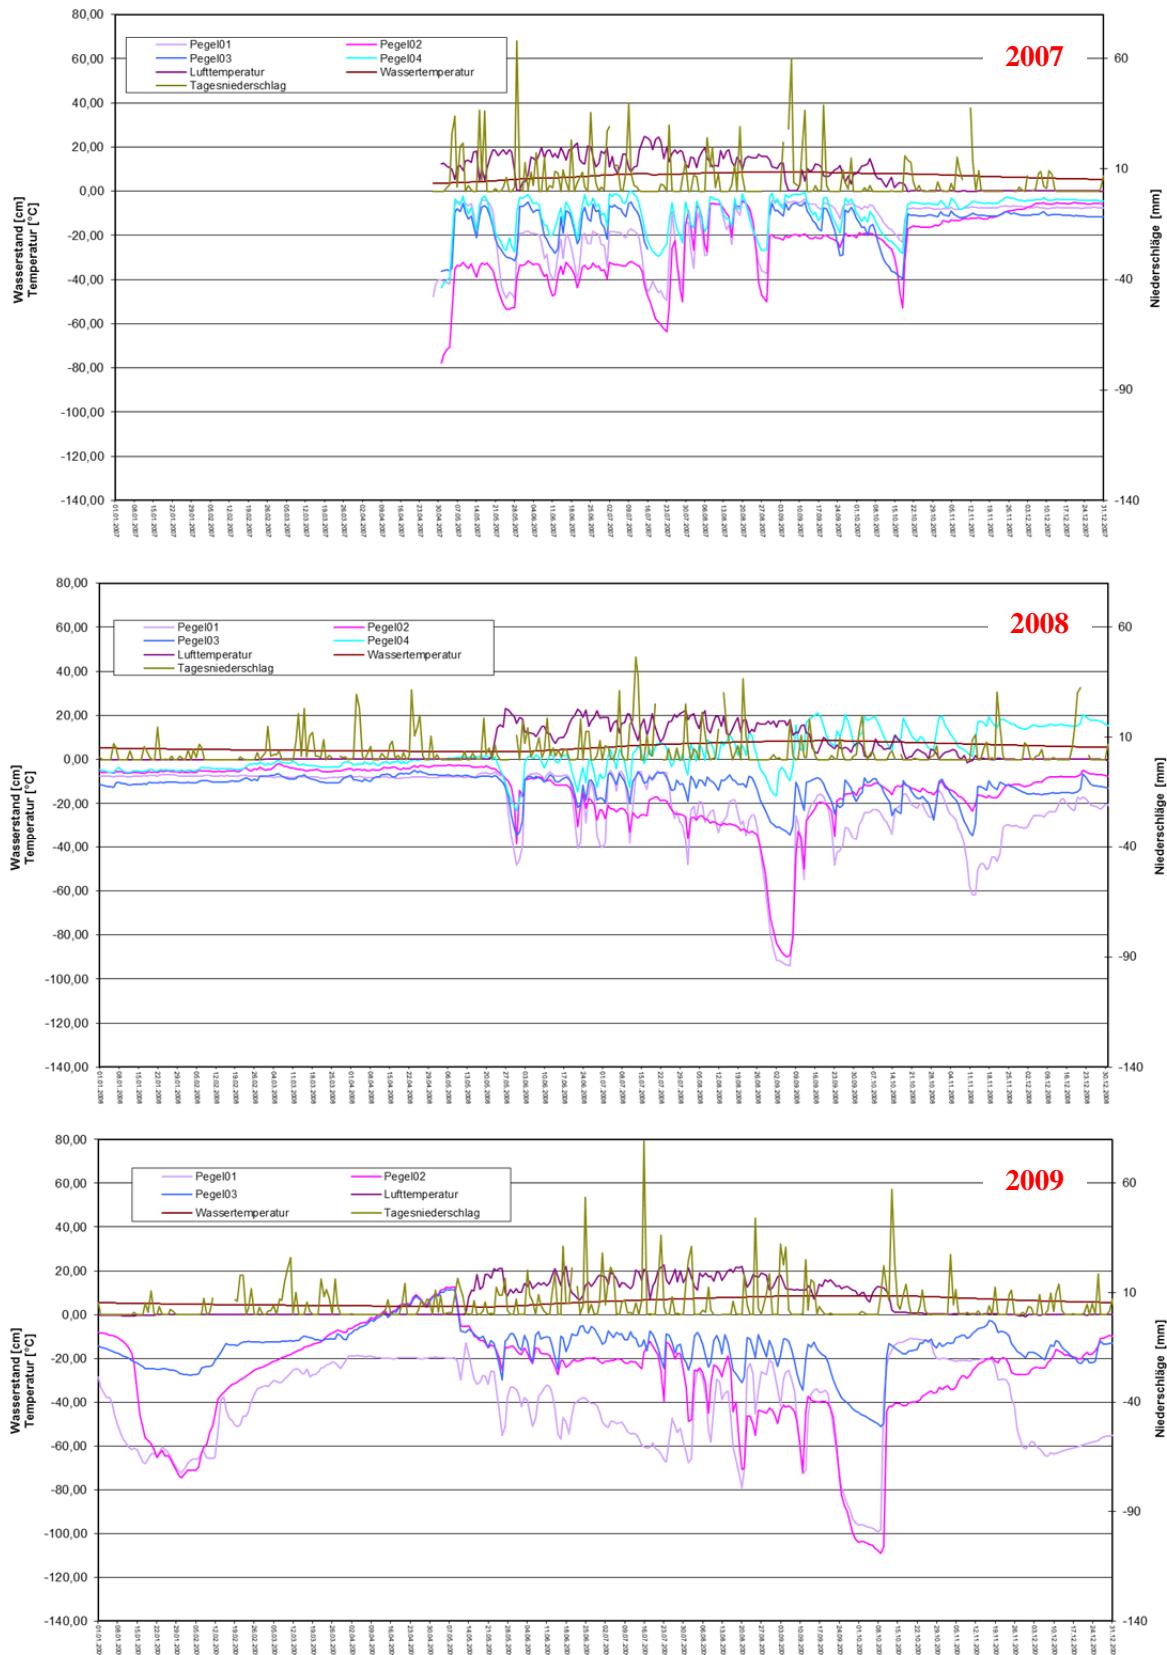
Abb. 35: Grundwasserganglinien Pegel 01 bis 04, sowie Lufttemperatur und Tagesniederschlag beim Raberskopf-Moor 2007 (oben), 2008 (Mitte) und 2009 (unten).

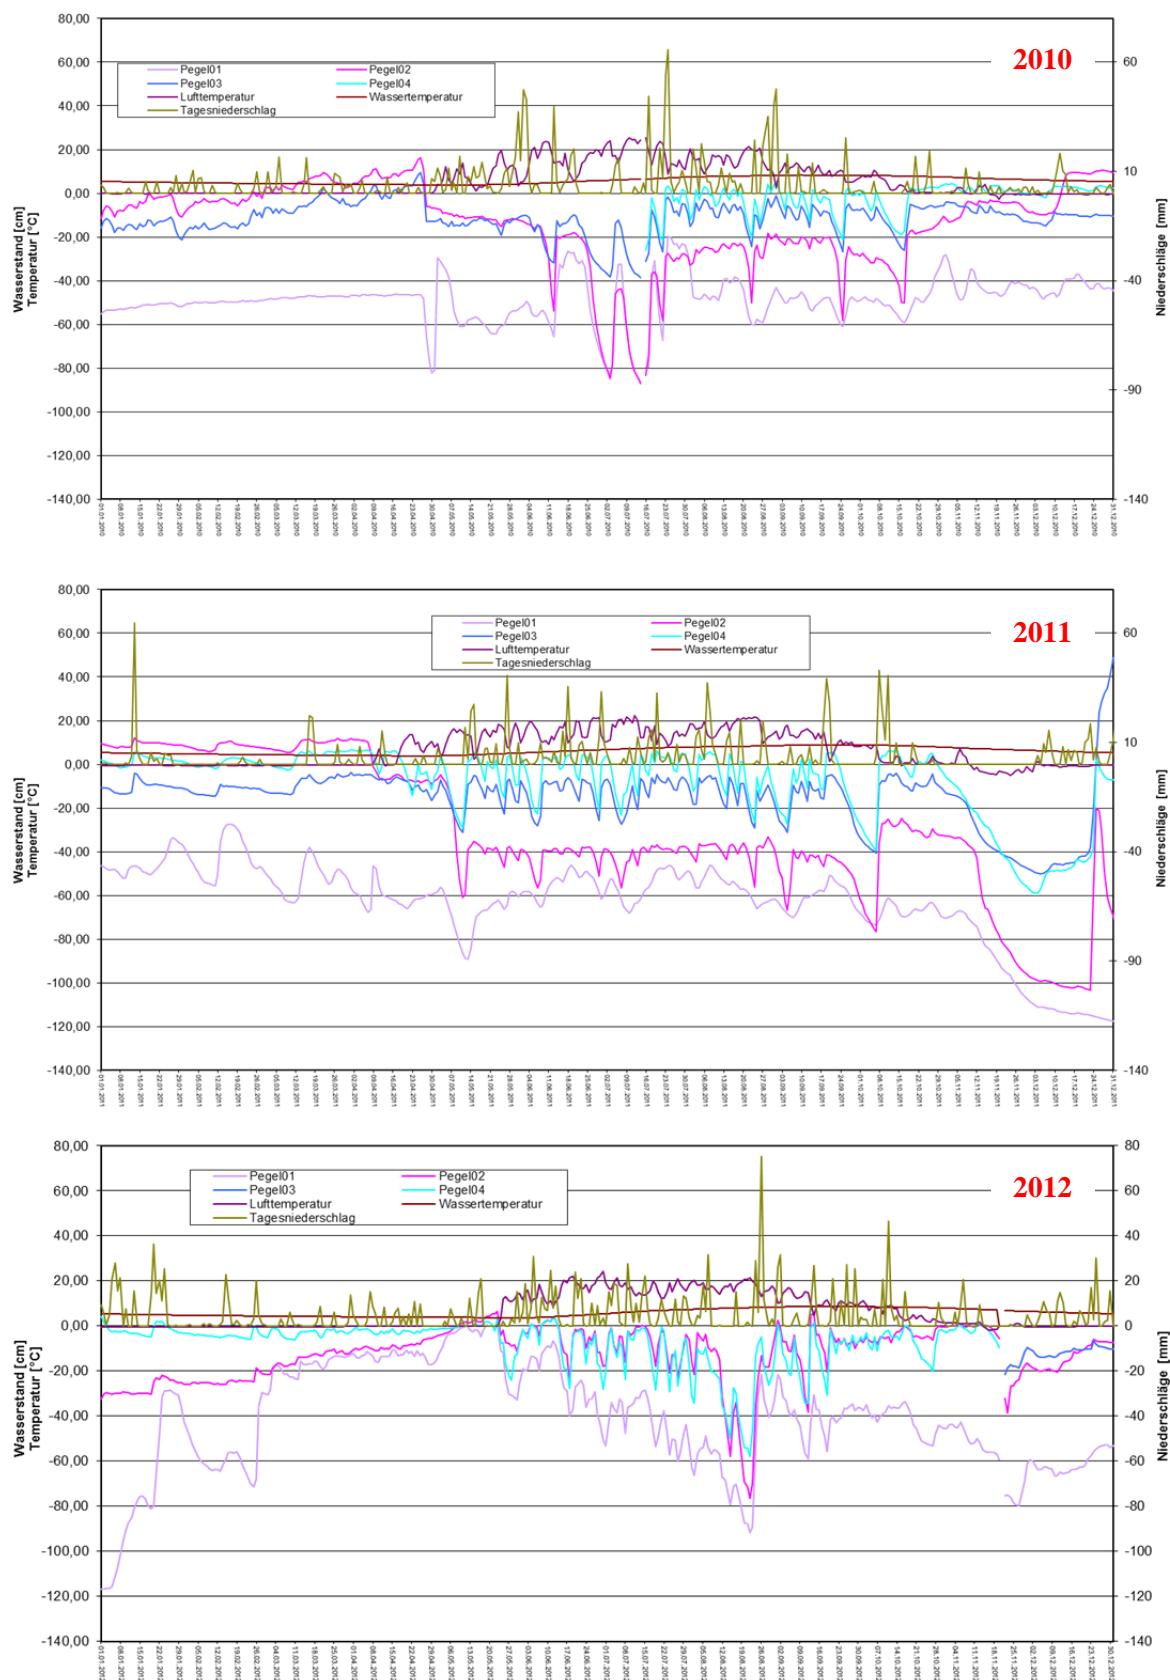
Abb. 36: Grundwasserganglinien Pegel 01 bis 04, sowie Lufttemperatur und Tagesniederschlag beim Raberskopf-Moor 2010 (oben), 2011 (Mitte) und 2012 (unten).

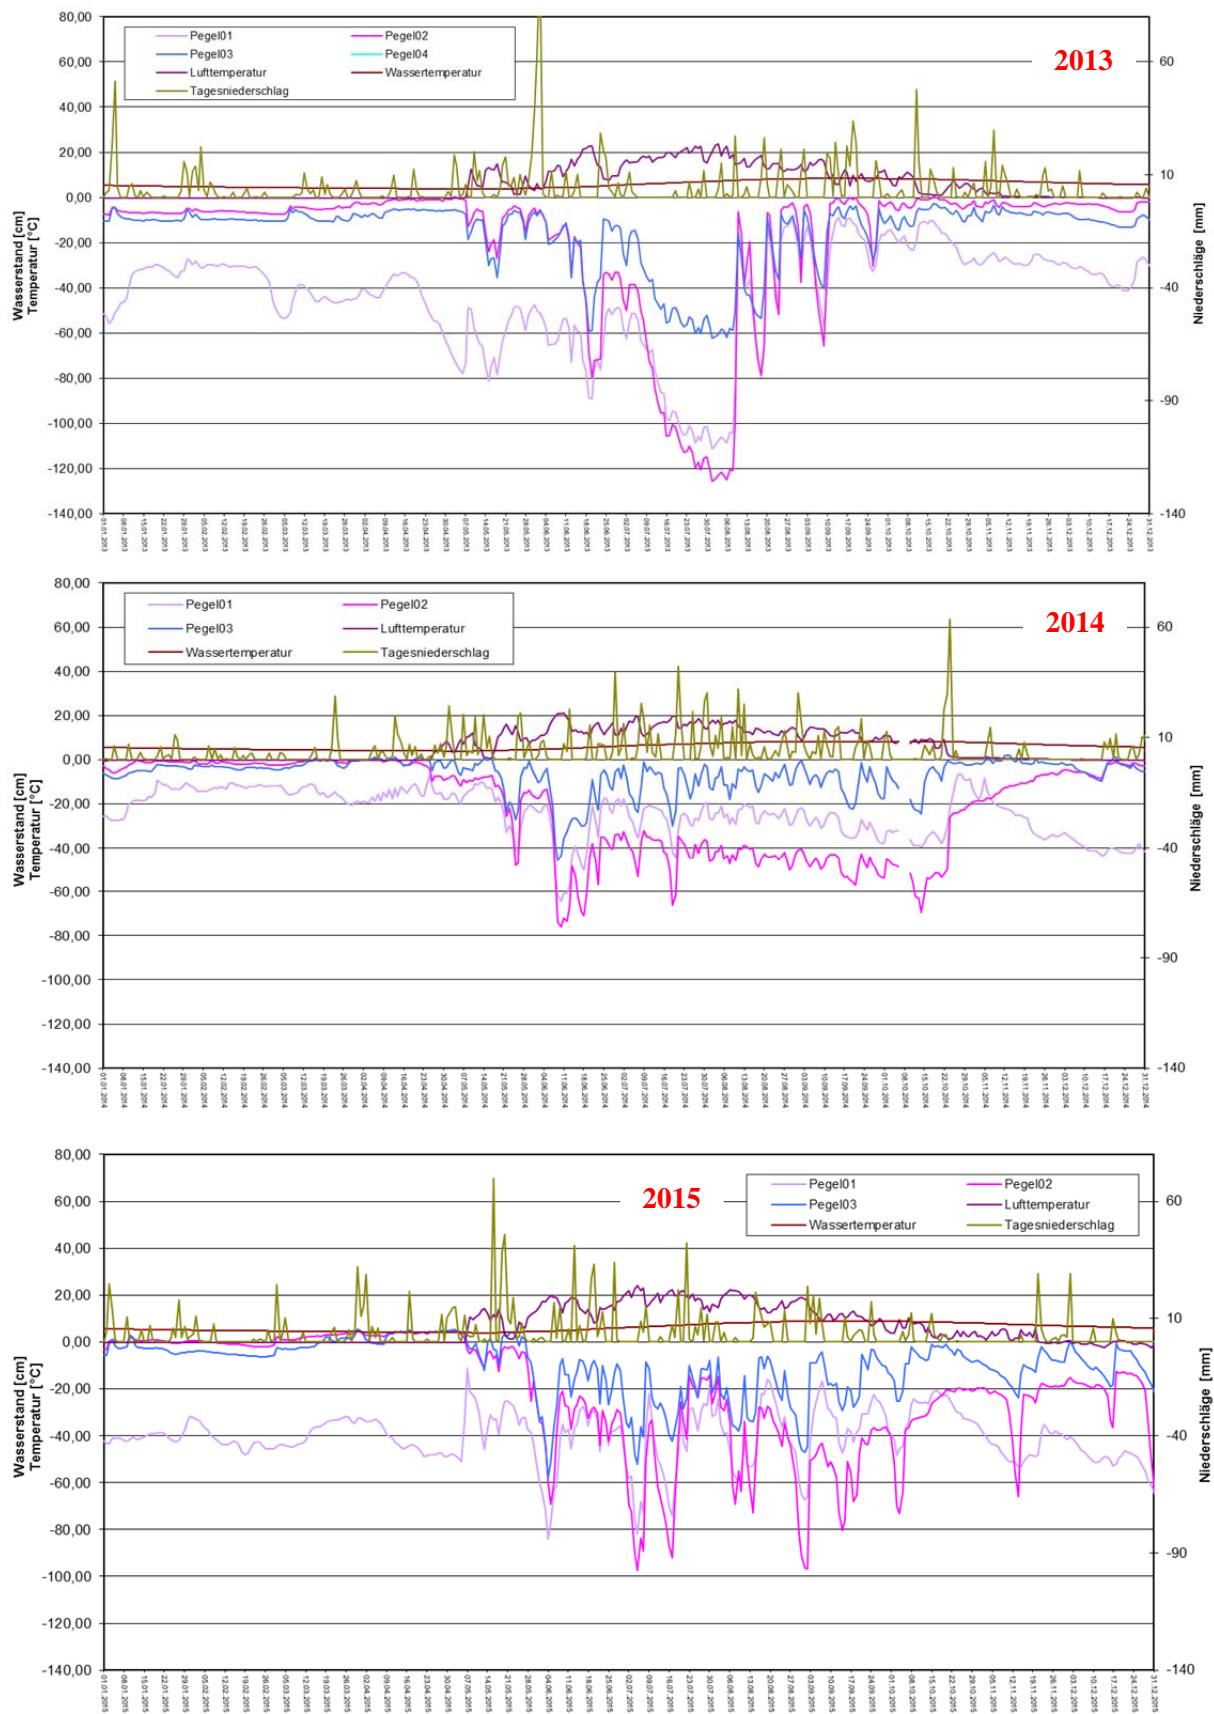
Abb. 37: Grundwasserganglinien Pegel 01 bis 04, sowie Lufttemperatur und Tagesniederschlag beim Raberskopf-Moor 2013 oben, 2014 (Mitte) und 2015(unten).

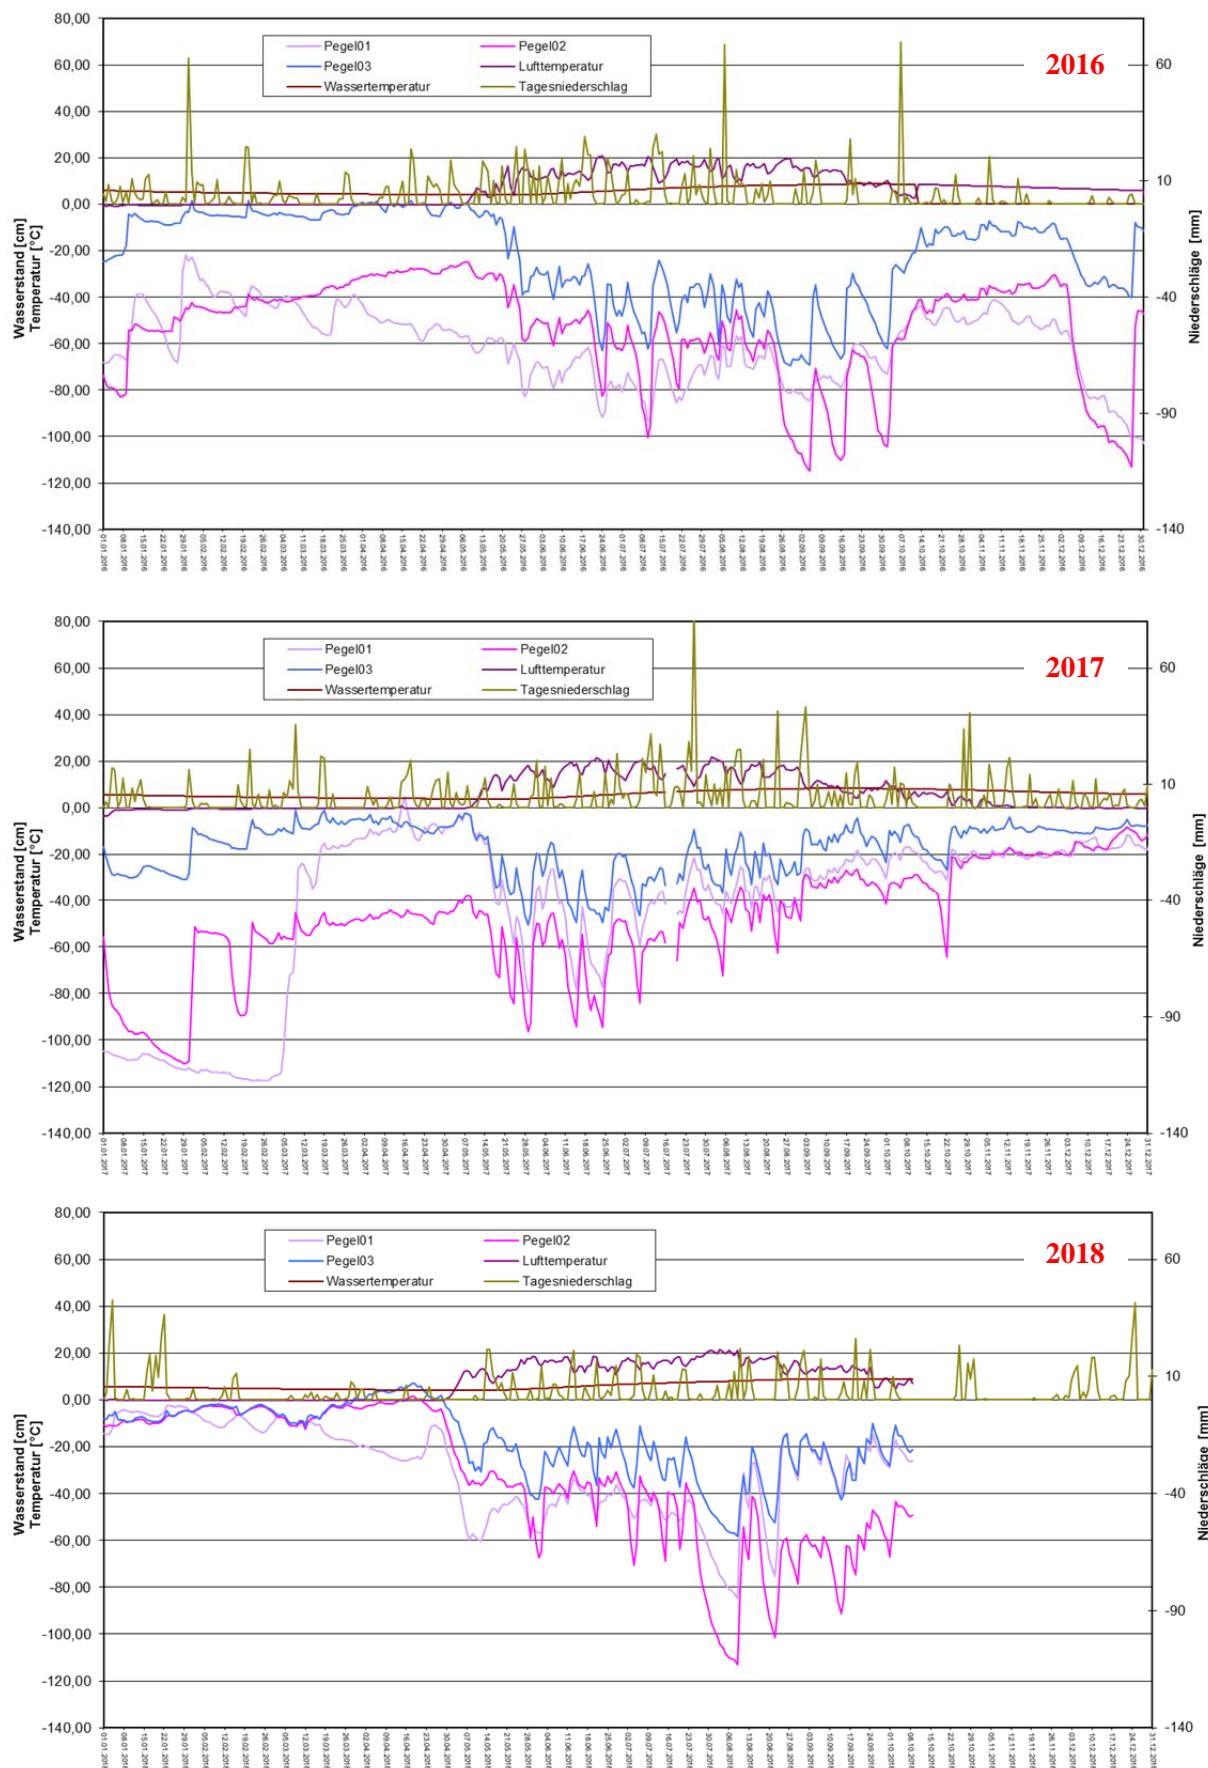
Abb. 38: Grundwasserganglinien Pegel 01 bis 04, sowie Lufttemperatur und Tagesniederschlag beim Raberskopf-Moor 2016 (oben), 2017 (Mitte) und 2018 (unten).

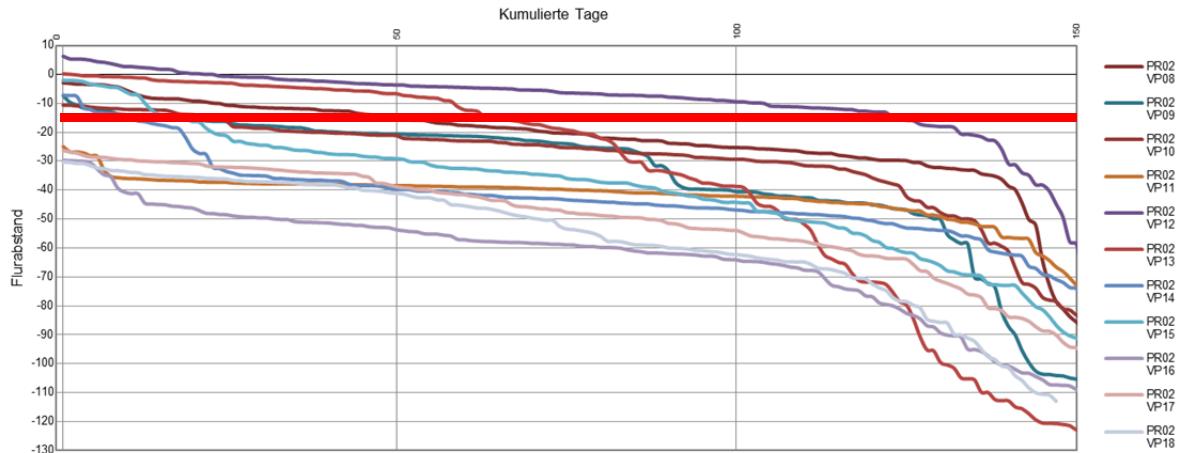
Abb. 39: Dauerlinien des Pegelrohrs 02 beim Raberskopf-Moor in der Vegetationsperiode für die Jahre 2008 - 2018.

In den nachfolgenden Abbildungen sind neben den Dauerlinien des Pegelrohrs 02 während der Vegetationszeit (Abb. 39) auch weitere hydrologische Kenngrößen für ein niederschlagsreiches (=2017) bzw. niederschlagsarmes Jahr (=2018) und ein extremes Jahr (=2013) dargestellt (Abb. 40 & Abb. 41).

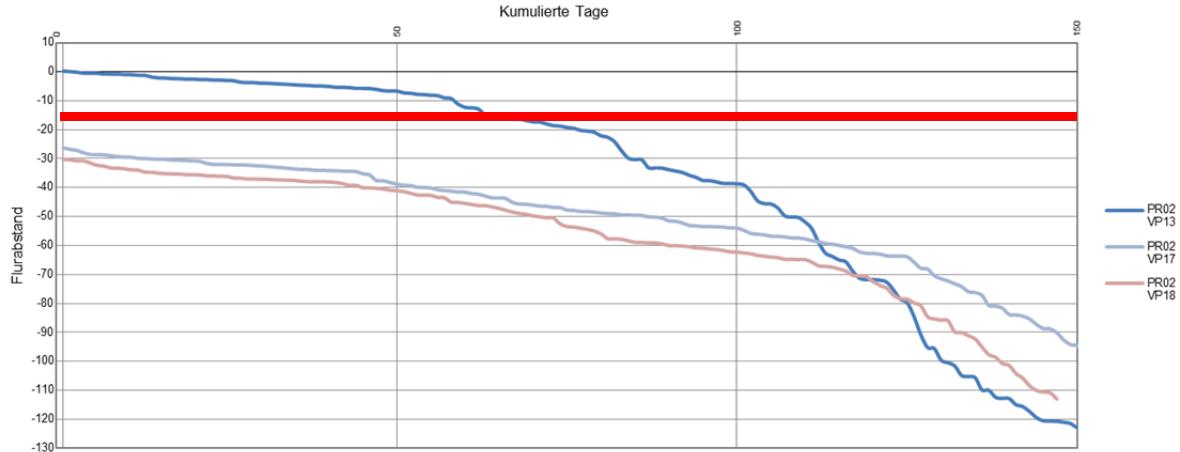
Abb. 40: Dauerlinien des Pegelrohrs 02 beim Raberskopf-Moor im Vergleich eines niederschlagsarmen (= 2018), niederschlagsreichen (= 2017) und Extrem-Jahres (=2013).

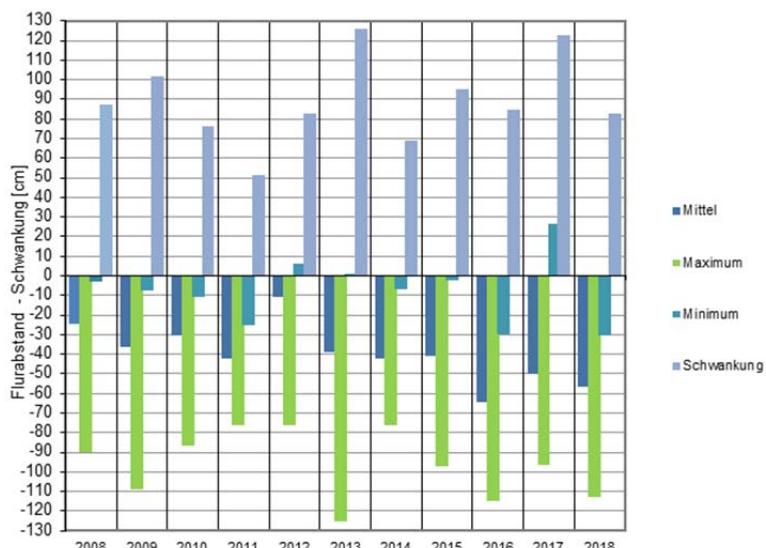
Abb. 41: Hydrologische Kenngrößen des Pegelrohrs 02 beim Raberskopf-Moor der Jahre 2008-2018.

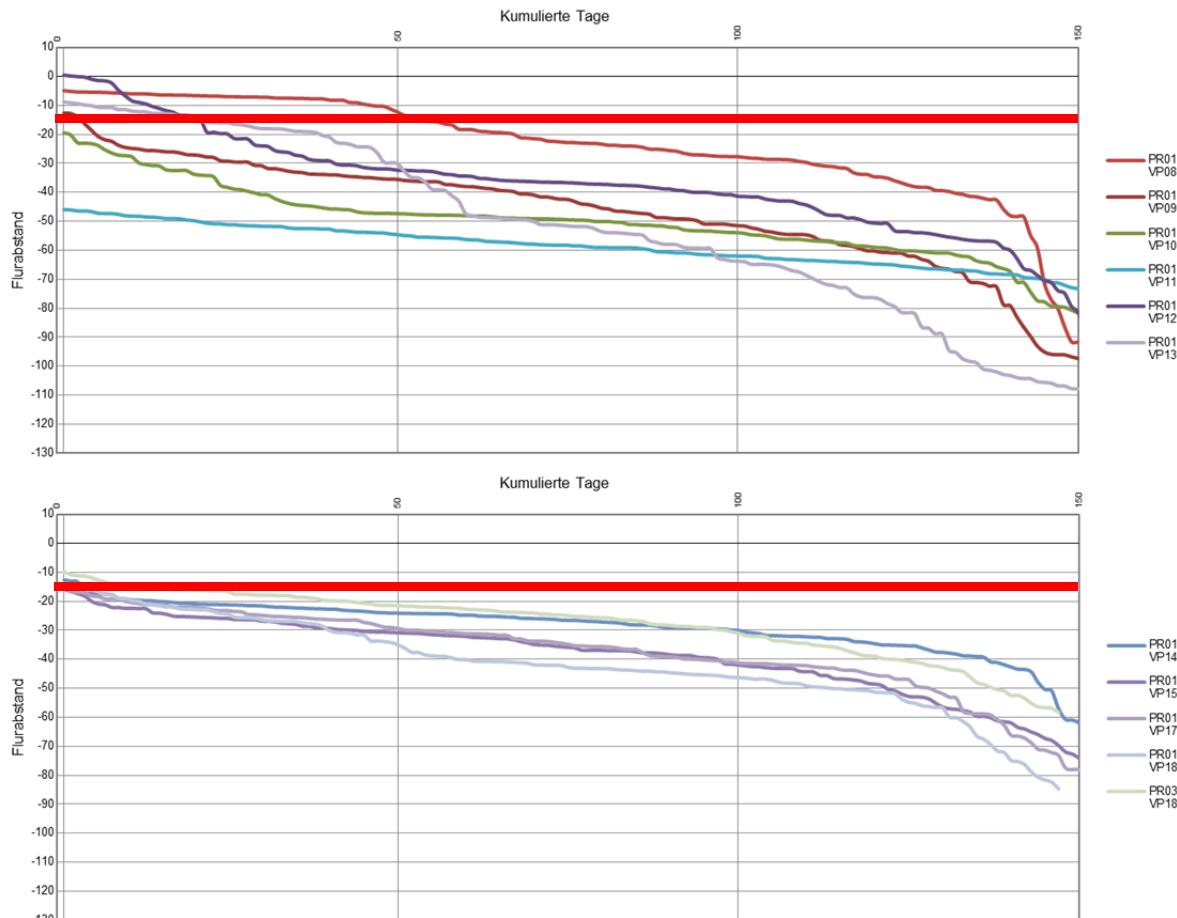
Abb. 42: Dauerlinien für das Pegelrohr 01 für die Vegetationsperioden 2008-13 (oben) und 2014-18 (unten) beim Raberskopf -Moor

Wie in Abb. 42 erkenntlich ist für das **Pegelrohr 01** im Vergleich der Vegetationsperioden 2008-13 bzw. 2014-18 im Schnitte eine Erhöhung der Wasserstände ersichtlich. Die Dämme wirken und beginnen das Wasser zurückzuhalten. Insbesondere in der unteren Darstellung der Dauerlinien von Abb. 42 weist nicht das trockene Jahr 2018 die tiefsten Dauerlinien auf, sondern das Jahr 2016. Ein ähnliche Situation stellt sich auch für das **Pegelrohr 02** dar: Eine Erhöhung der Wasserstände für die Vegetationsperioden 2014-18.

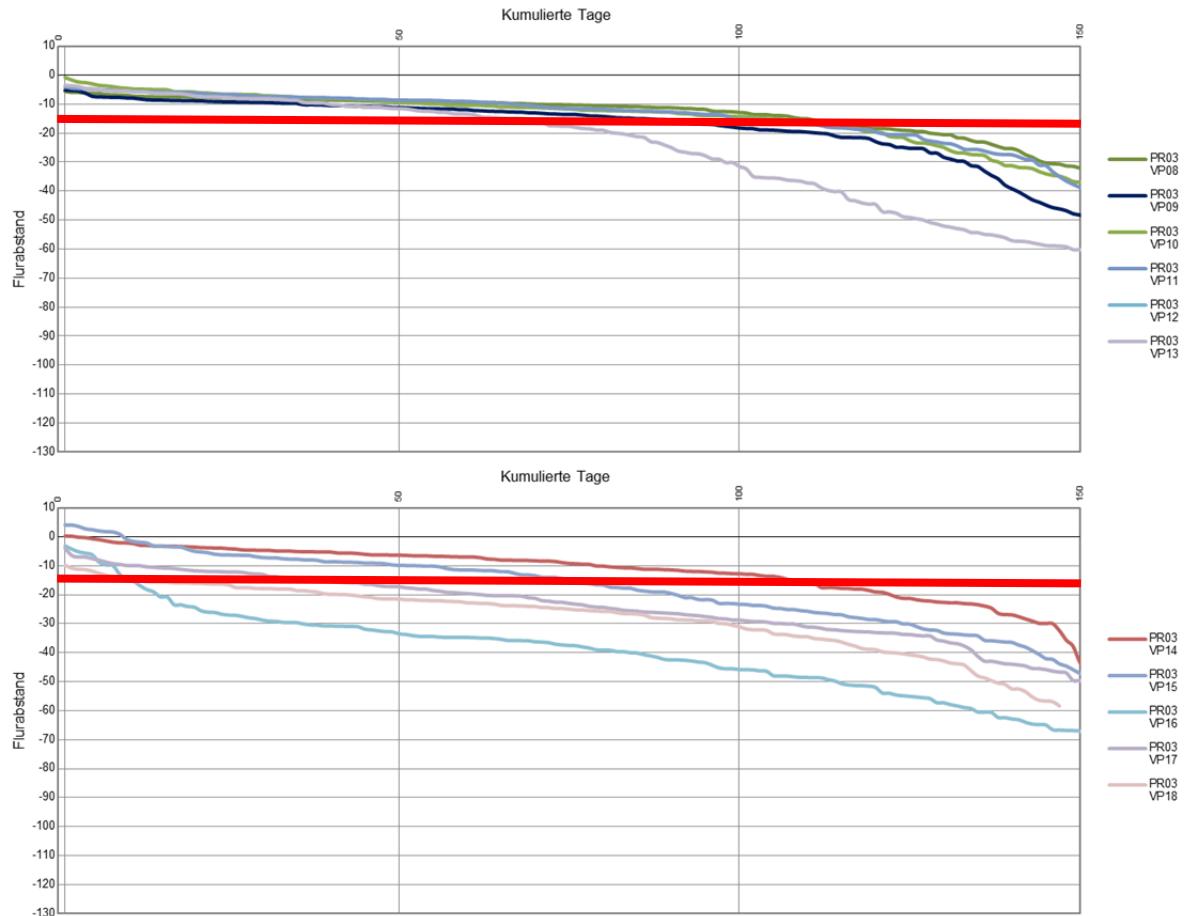
Abb. 43: Dauerlinien für das Pegelrohr 03 für die Vegetationsperioden 2008-13 (oben) und 2014-18 (unten) beim Raberskopf -Moor

Im Unterschied zum Pegelrohr 01 & 02 splitten sich die Dauerlinien beim **Pegelrohr 03** in der Vegetationsperiode 2014-18 mehr auf, die Werte erreichen häufiger 15 cm unter Flur!  
Für diesen Effekt gibt es keine Erklärung!

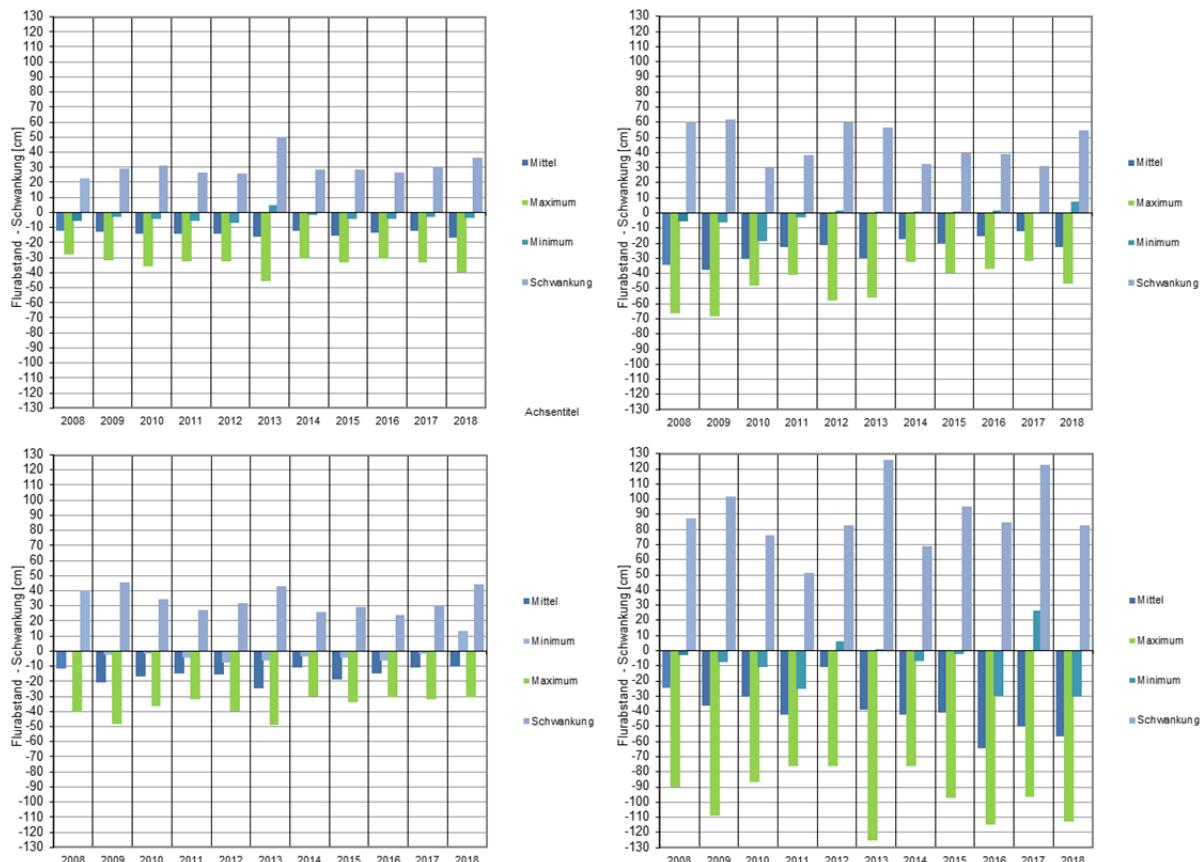
Abb. 44: Hydrologische Kenngrößen des Pegelrohres 02 beim Brettberg ML-Moor (links oben), des Pegelrohres 04 beim Halslkopf-Moor (rechts oben), des Pegelrohres 03 beim Pitzkopf-Moor (links unten) und des Pegelrohres 02 beim Raberskopf-Moor (rechts unten) für die Vegetationsperioden 2008 - 2018.

Abb. 44 zeigt die hohe Dynamik beim Raberskopf-Moor im Vergleich mit den anderen Mooren im Untersuchungsgebiet. Durch seine Steilheit reagiert selbiges stark auf Niederschläge und weist bezüglich der Wasserstandsschwankungen sehr hohe Extrem-Werte auf.

Diese hohe Dynamik vom Raberskopf-Moor in der Abb. 44 ähnelt dem Pegelrohr 04 beim Halslkopf-Moor, welches durch undichte Dämme höhere Schwankungen aufweist. Hingegen repräsentieren die hydrologischen Kenngrößen beim Brettberg ML-Moor bzw. Pitzkopf-Moor konsolidiertere Hochmoorbereiche.
