## Bachelorarbeit

# **Hydrologische Zustandsbewertung ausgewählter Moore im Naturpark Karwendel – Eine Erfolgskontrolle durchgeführter Managementmaßnahmen**

Wissenschaftliche Arbeit zur Erlangung des „Bachelor of Engineering“ im Studiengang  
Landschaftsarchitektur an der Hochschule Weihenstephan-Triesdorf

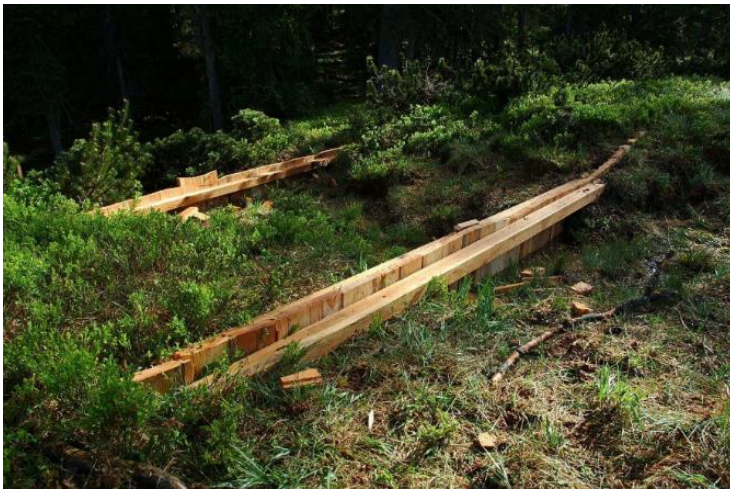
*Abb. 9: Fertiggestellte Dämme im Halslkopf-Moor (Quelle: G. Haselwanter)*

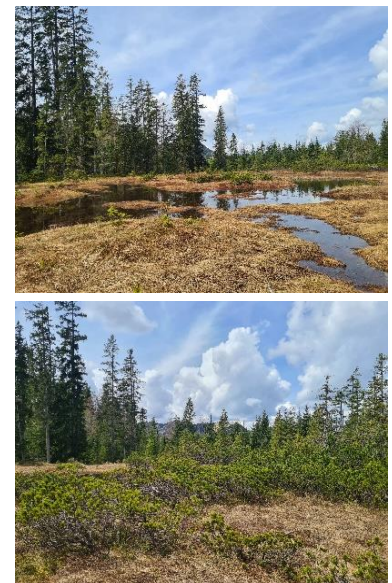
Abb. 12: Zentrale Schlenke (oben), Bergkiefer-HM-Gesellschaft (unten) (Quelle: Eigene Aufnahme)

Das Moor weist eine für Hochmoore typische aufgewölbte zentrale Fläche mit Bulten und Schlenken auf. Der Zustand ist als teilweise naturnah bis leicht kulturgeprägt einzustufen. Richtung Norden ist ein Übergang in eine Latschen-Hochmoorgesellschaft erkennbar (s. Abb. 12). Ein Torfmoos-Fichtenwald umschließt das Moor bis auf den östlichen Bereich fast vollständig, woraufhin dann eine Randlagg als Abschluss folgt. Das Randgehänge ist meist kurz und steil. Dokumentiert ist eine durchschnittliche Moormächtigkeit von 3,5 m, sowie eine maximale Moormächtigkeit von 5,5 m. (Haselwanter, 2008).

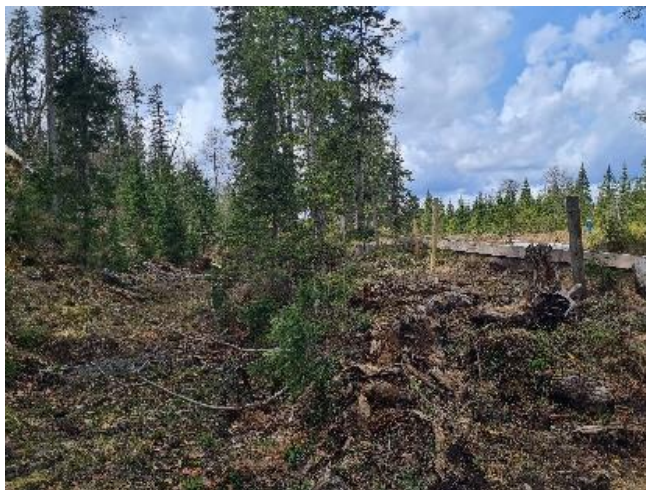
Abb. 13: Ehemalige Karstgasse sowie der angrenzende Damm aus dem Jahr 2019 (Quelle: Eigene Aufnahme)

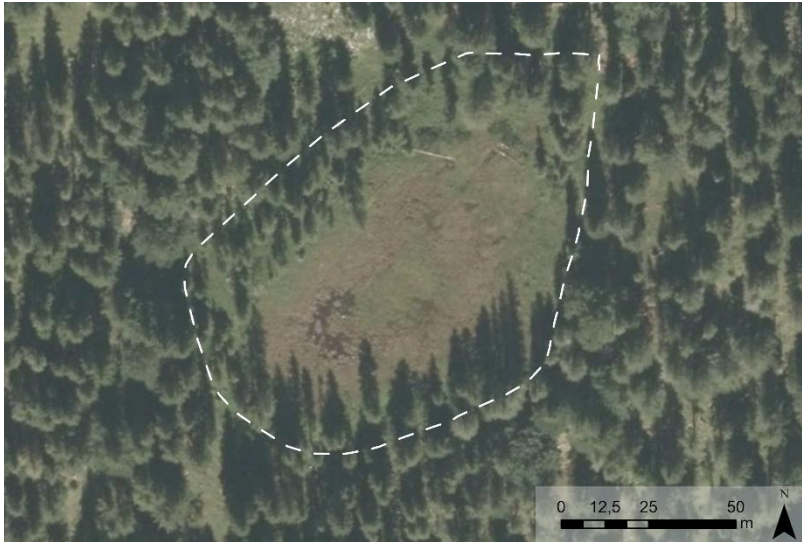
Abb. 14: Luftbild des Halslkopf-Moores (Quelle: Eigene Darstellung, Kartengrundlage: Esri et al., 2023)

Das Halslkopf-Moor liegt circa 350 m südwestlich des Halslkopfes (1406 m) in einer Karsthohlform (Draxler et al., 2022). Bei dem von Steiner (1992) im österreichischen Moorschutzkatalog kartierten Halslkopf-Moor, handelt es sich um eine andere, etwa 300 m weiter nördlich gelegene Fläche. Die Bezeichnung dieser Fläche als Halslkopf-Moor wurde hingegen von Stöhr et al. (1995) übernommen. Das Hochmoor ist leicht nach Nord-Osten geneigt und entwässert daher auch in diese Richtung. Es liegt in einer von Bergwald umgebenen Ebene (s. Abb. 14). Böhm (2011) stellte eine Muddeschicht fest, welche auf eine Entstehung aus einem Verlandungsmoor schließen lässt.

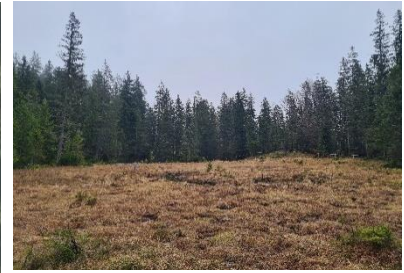
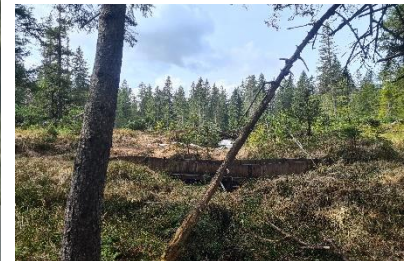
Abb. 15: Hochmoorweite (oben), Randgehänge mit Damm (unten) (Quelle: Eigene Aufnahme)

Das Halslkopf-Moor ist hochmoortypisch aufgewölbt. Dies ist am Randgehänge, welches in Abbildung 15 dargestellt ist, erkennbar. Die Fläche ist durch einen Fichten-Morrandwald umgeben. Durch die Neigung nach Nordosten folgt, zumindest im nördlichen Teil, eine Randlagg. Im westlichen Bereich der zentralen Hochmoorfläche befindet sich eine, durch Haselwanter (2008) beschriebene Hirschsuhle mit einer Ausdehnung von etwa 75 m<sup>2</sup>. Die mächtigsten Torflagen (4,6 m) wurden in der Hochmoorweite, im Bereich der Hirschsuhle gemessen (Haselwanter, 2008). Daneben sind im Moor Bulte, Schlenken und viele weidebeeinflusste Bereiche ersichtlich.

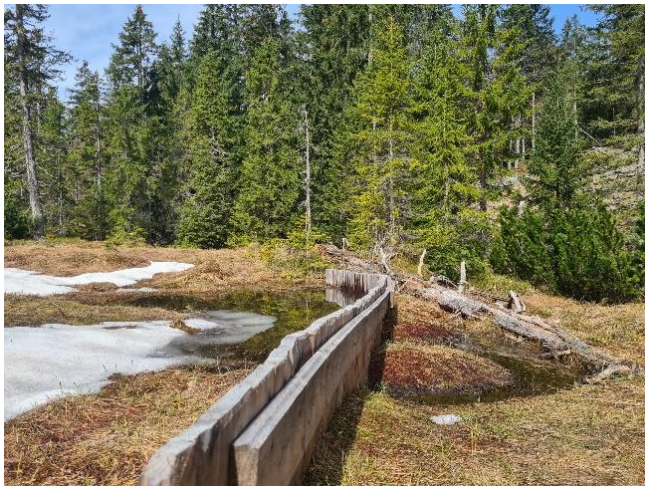
Abb. 16: Neuester Damm, Bau im Okt. '21 (Quelle: Eigene Aufnahme)

Durch die Dammbauten wurde ein Anstieg der Wasserstände verzeichnet. Dennoch waren diese für eine nachhaltige Moorentwicklung noch zu tief. Es wurde vermutet, dass die wasserstauende Wirkung von drei Dämmen zu gering war. Entsprechend den Empfehlungen von Haselwanter wurde darauffolgend im Oktober 2021 ein weiterer Damm im Nordosten errichtet (s. Abb. 16) und eine Verdichtung der undichten Dämme mit Sägemehl vorgenommen. (Haselwanter, 2019).

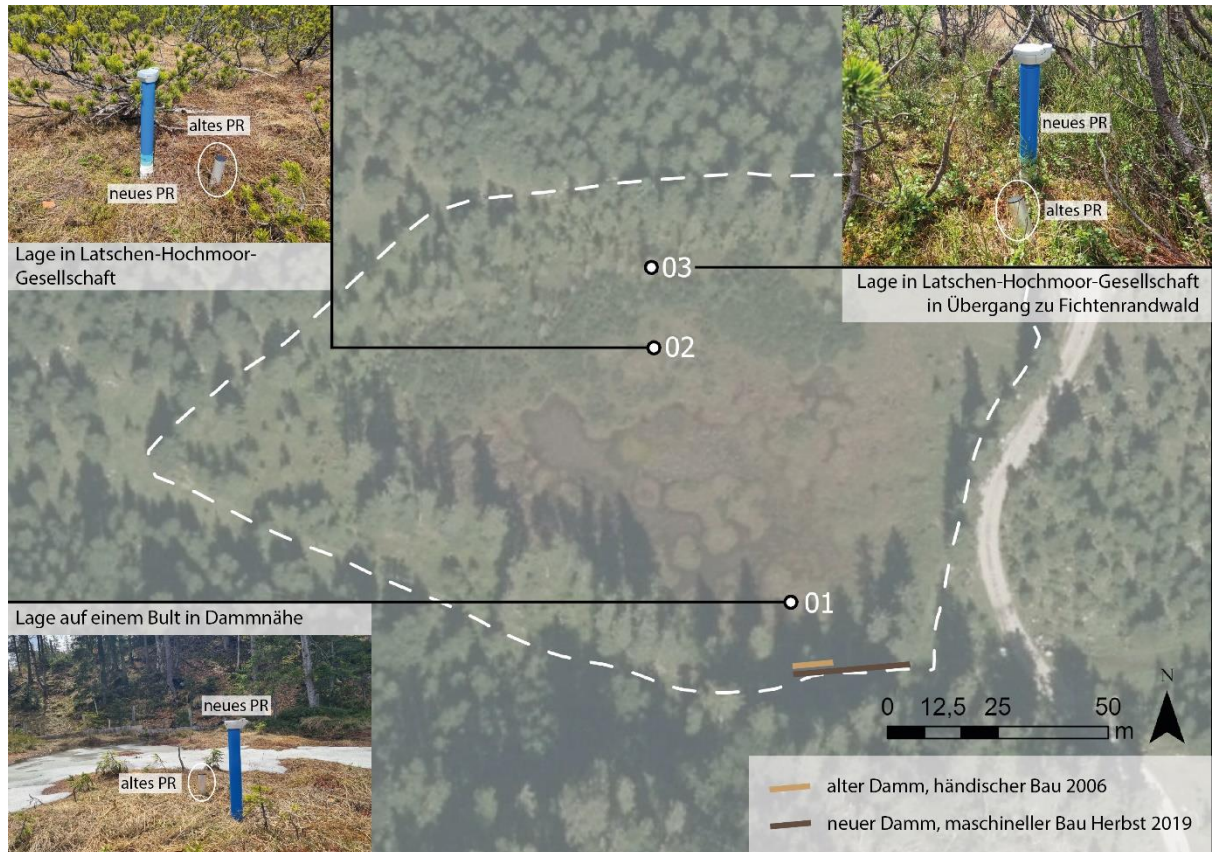
Abb. 24: Pegelstandorte im Brettersberg-MI-Moor mit Differenzierung der alten und neuen Pegelrohre, kurzer Lagebeschreibung sowie Positionen eingesetzter Dämme zur Wiedervernässung (Quelle: Eigene Darstellung, Kartengrundlage: Esri et al., 2023)

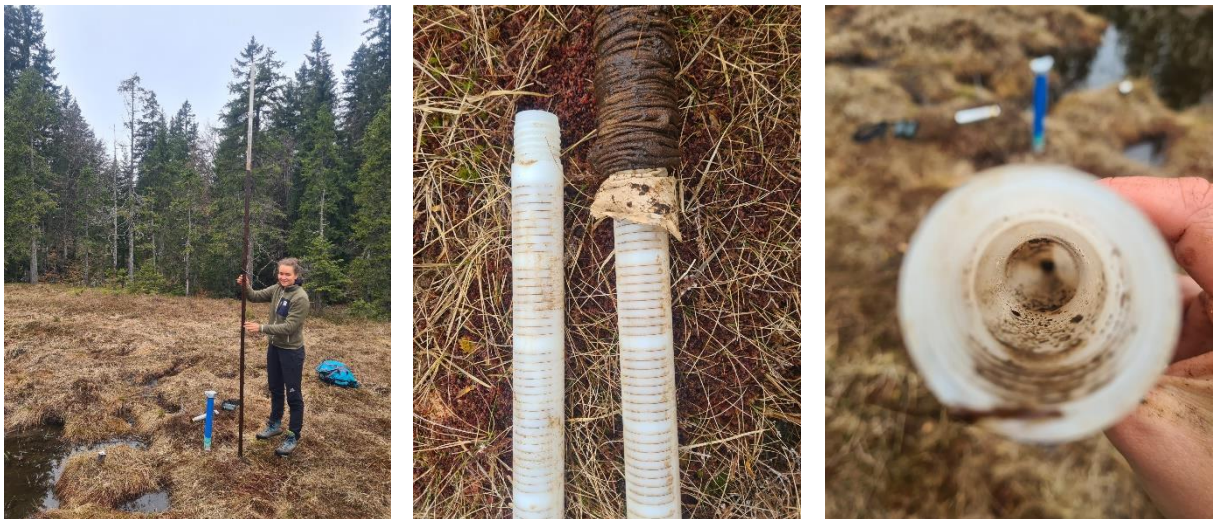
Abb. 26: Herausnahme und Untersuchung eines alten Pegelrohres, erstes Bild: gesamtes Pegelrohr, zweites Bild: geschlitztes Pegelrohr nach Abziehen des Filterstrumpfes, drittes Bild: Pegelrohr von Innen (Quelle: Eigene Aufnahme)

Außerdem ist denkbar, dass es zu einer seitlichen Infiltration von Niederschlag und Oberflächenwasser in die Pegelrohre kommt. Die Pegelrohre sind bis 10 cm unter Flur nicht geschlitzt. Das soll genau diesen Wassereinstrom verhindern. Jedoch ist bei Vorliegen eines niedrigen Wasserstandes eine Versickerung und darauffolgende Einströmung von Wasser seitlich in die Rohre möglich. Das Wasser entweicht daraufhin wieder aus den Pegelrohren. Das könnte die Absenkungen des Wasserstandes nach Niederschlagsspitzen erklären.
